平成28年度市町村除染技術支援事業
実証試験実施結果報告書

平成29年4月
福島県環境創造センター

(テーマ「仮置場の不陸対処方法」)

平成28年度市町村除染技術支援事業
(テーマ「アスファルト舗装面の線量低減化技術」)

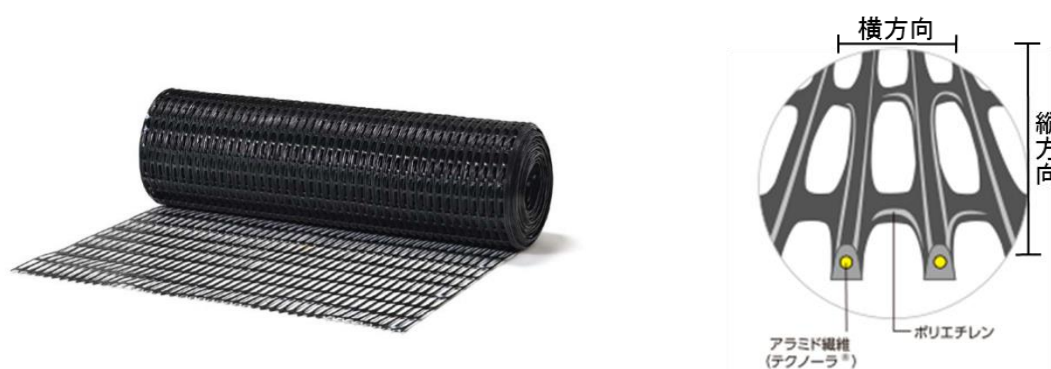
図1 ジオグリッド（一軸延伸タイプ）の外観及び模式図
（前田工織総合カタログより抜粋）

既存の仮置場上部シート上に一軸延伸タイプのジオグリッドを敷設し、加えてその上部にシート（以下「上部シート」とする。）を敷設する。ジオグリッドの敷設は、図1に示すジオグリッドの横・縦方向が、仮置場天端部長辺方向（以下「長辺方向」とする。）に横方向、仮置場天端部短辺方向（以下「短辺方向」とする。）に縦方向となるよう行う。

¹⁾ ポリエチレンの格子状ネットにアラミド繊維を挿入した製品。図1参照。

使用するジオグリッドについては、一軸延伸タイプと二軸延伸タイプの2種類があるうち、それぞれの性能等を表1のとおり比較を行い、強度が大きく、伸びが小さいことで不陸発生の軽減効果がより期待できることから、一軸延伸タイプのジオグリッドを使用した。

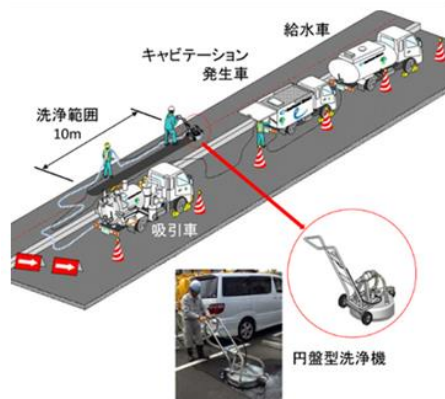
図1 「イーコン・ポリイオン工法」における実施のイメージ

実証技術は「イーコン・ポリイオン工法」と呼ばれる工法であり、高分子ポリマー剤を希釈した液体であるポリイオン水を洗浄水として、高圧・高温の条件の下、円盤型の洗浄機を用いて除染を行い、同時に洗浄廃水を吸引車で吸引回収する技術である。

本工法における実施のイメージを図1に示す。

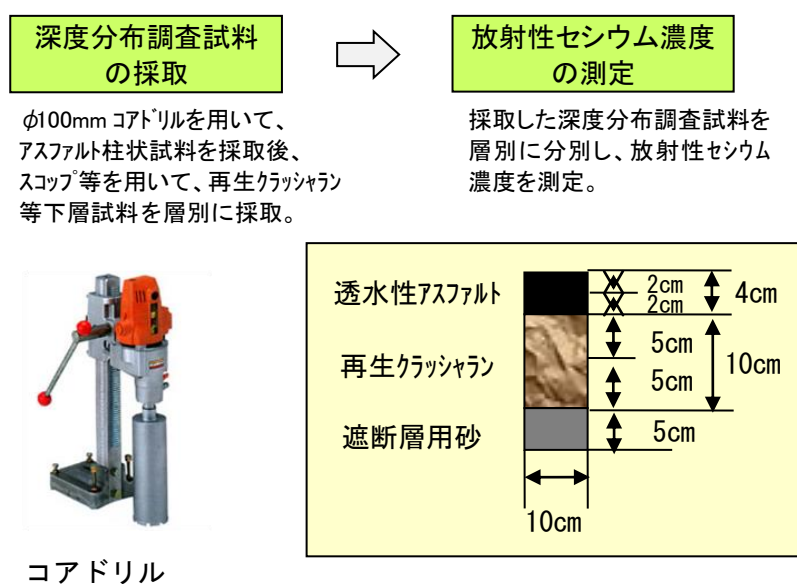
図7 透水性アスファルト舗装面内部の放射性セシウム深度分布調査方法

放射性セシウムが、透水性アスファルト舗装面内部の下部方向にどの程度浸透しているのかを把握するため、作業後の各試験区画から1箇所、また対照点として試験を実施していない1箇所から深度分布調査試料の採取を行った。図7に示すとおり、φ100mmコアドリルを用いたアスファルト柱状試料の採取とスコップ等を用いた再生クラッシュラン（約5cmを2層）、遮断層用砂（約5cmを1層）の採取を行った。また採取したアスファルト柱状試料は0～2cm層、2cm以深の2層以上に区分した。なお、採取した層別試料は、放射性セシウム濃度の測定を行った。

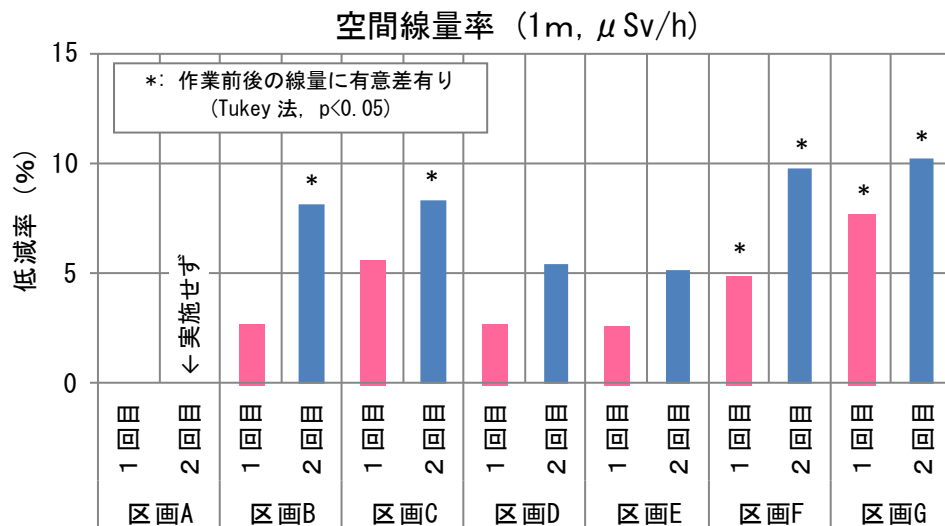
図8 空間線量率（地上1m）の低減率

各試験区画において、実証試験作業前、作業1回目後、作業2回目後で測定した空間線量率（地上1m）、表面線量率（地上1cm、鉛遮へい無し・有り）及び表面汚染密度（地上1cm、アクリル板無し・有り）の結果を表7～表9に示す。また、それぞれの低減率を図8～図10に示す。

既存技術による作業では、全ての測定項目で有意に線量は低下しなかったのに対して、実証技術による作業1回目では、空間線量率、表面線量率（鉛遮へい無し・有り）及び表面汚染密度（アクリル板無し）測定で有意に線量が低下し、例えば、それらの低減率は7.4%～15.2%であった。なお、実証技術による作業1回目と作業2回目の線量については、表面汚染密度（アクリル板有り）を除き有意に線量は低下しなかった。

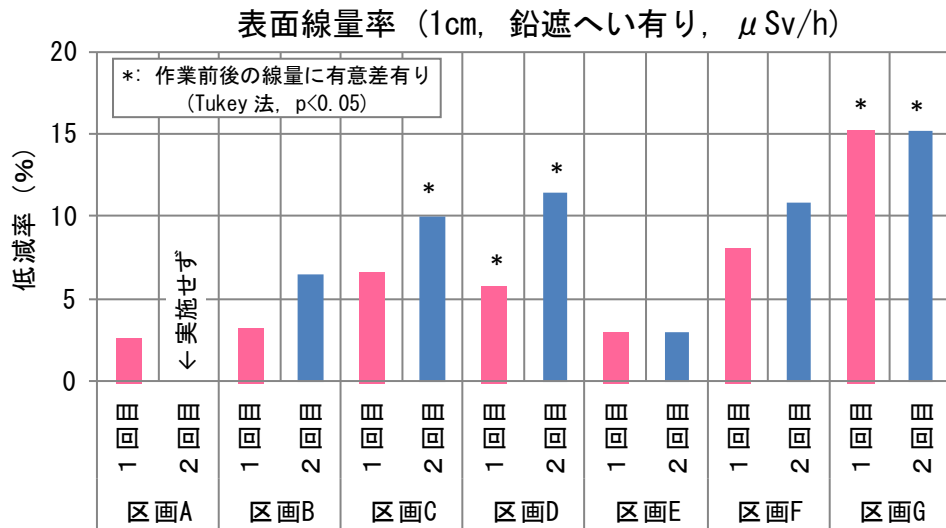
図9 表面線量率 (地上 1 cm、鉛遮へい無し・有り) の低減率

実証技術における噴射圧力、水温を各3段階に変化させた試験区画B～Gにおいて、噴射圧力以外の作業条件が同じ試験区画E、F及びGの表面線量率（鉛遮へい無し・有り）の低減率を比較すると、噴射圧力が高い試験区画で低減率が高い傾向にあった。また、噴射圧力が45MPaと最も高かった試験区画C及びDも試験区画G、Fに次いで高い低減率であったことから、高い噴射圧力が実証技術の除染効果に関係していることが示唆された。

一方、水温以外の作業条件が同じ試験区画C、D及びGの表面線量率（鉛遮へい無し・有り）の低減率を比較した場合、水温の上昇と低減率の明確な関係は認められなかった。しかし、水温が約80℃である試験区画F、Gでは高い低減率が確認できたため、80℃程度の高い水温が除染効果と関係している可能性が示唆された。
