1号機原子炉建屋ガレキ撤去工事（Xブレース切断）

2018年9月4日

東京電力ホールディングス株式会社

概要

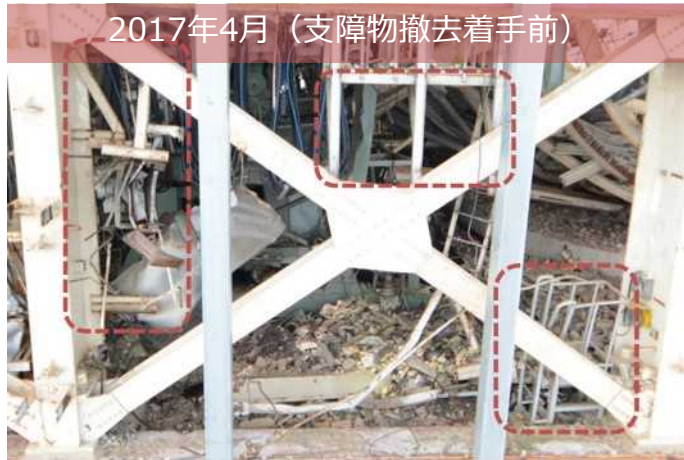
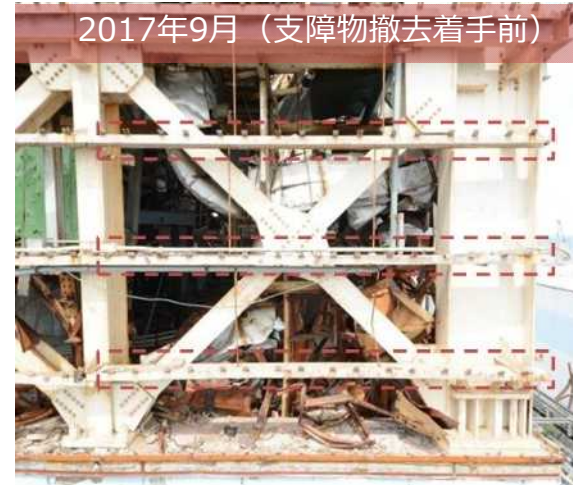
主な支障物を示す

支障物撤去の状況 (東面)

Xブレース撤去に干渉する支障物撤去の状況を以下に示す。

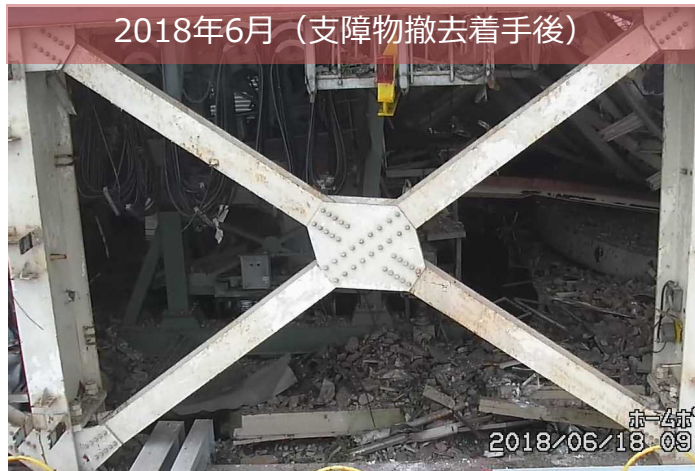
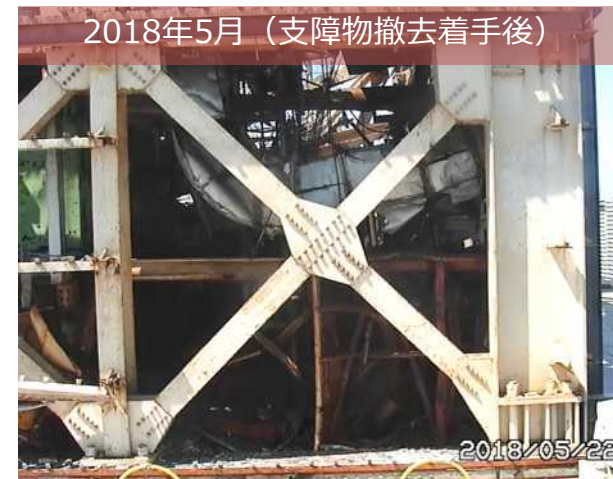
支障物撤去の状況 (南面外部側)

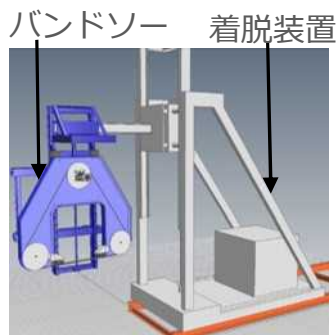
バンドソー外観イメージ

- セーバーソー・バンドソー：Xブレースを切断する。(切断部位に合わせて装置を選択)
- 着脱装置：Xブレースへのセーバーソーおよびバンドソーの取り付け・取り外しを行う。
- 把持装置：「切断中のXブレースの転倒防止」「切断後のXブレースの引出し」を行う。

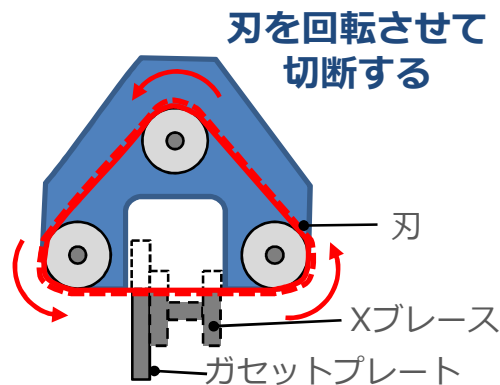
Xブレース切断イメージ (南面の例) ※1

※1 東面・西面は、干渉物回避や内空確保の理由で切断位置が異なる

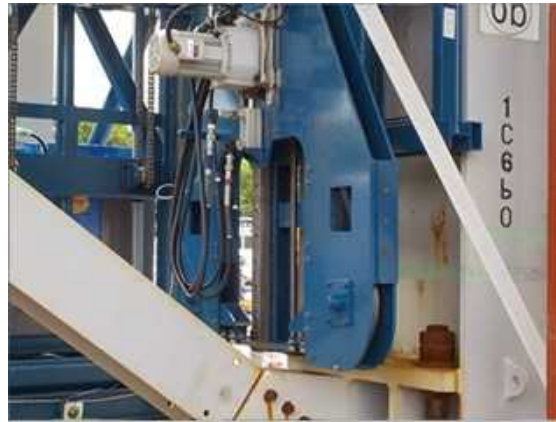
バンドソーによる切断

2018年6月に1F構外で実寸大のXブレースを用いた作業検証を実施した。

- 遠隔操作により、Xブレース切断から把持・引出までの一連作業状況を確認した。
- 今後、作業手順の精査及び操作訓練を実施して万全な準備を進める。

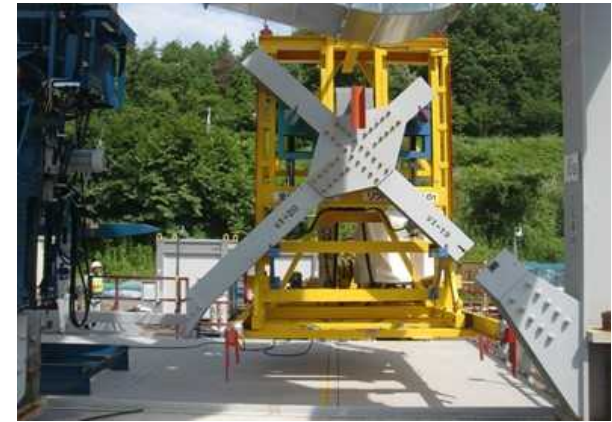
把持装置による引出

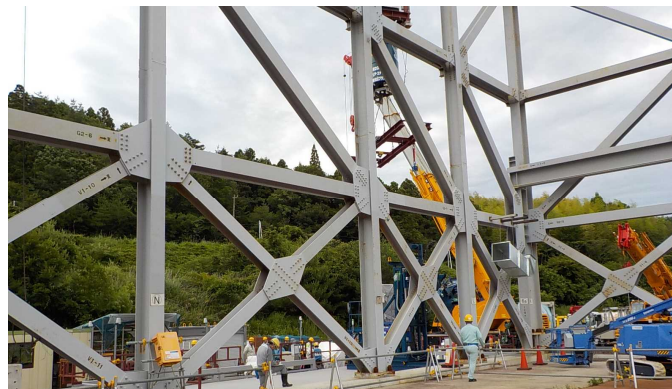
Xブレース全景

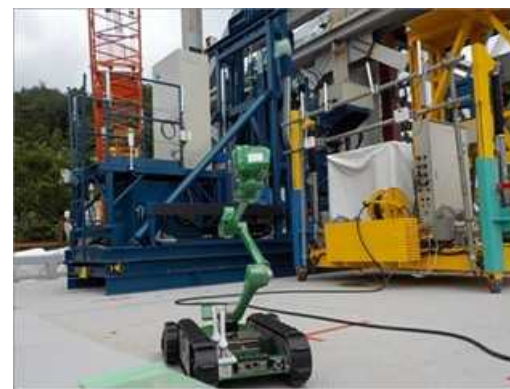
小型ロボットによる監視

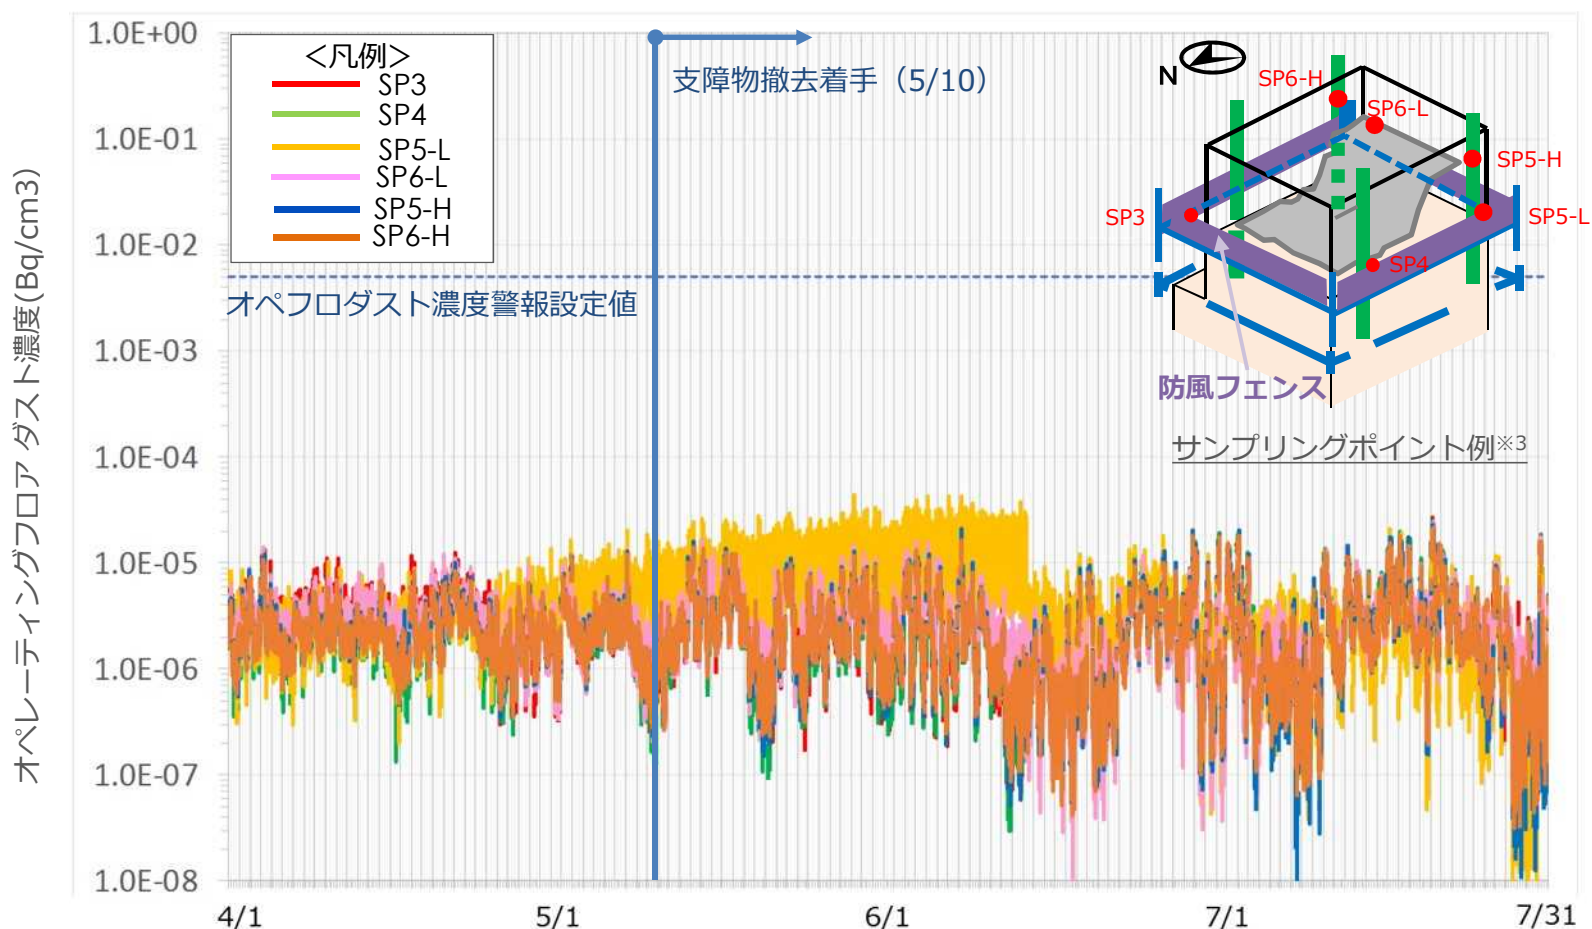
オペレーティングフロアに設置した連続ダストモニタで測定した、2018年4月1日～2018年7月31日の「空气中的放射性物質濃度」を以下のグラフに示す。

- オペフロのダスト濃度に有意な変化はなく、空气中的放射性物質濃度は、オペレーティングフロアダスト濃度警報設定値^{※2} ($5.0 \times 10^{-3} \text{Bq/cm}^3$) に対し低い値で推移した。

※2 敷地境界モニタリングポスト近傍のダストモニタ警報値より設定した公衆被ばくに影響を与えないように設定した値

※3 サンプリングポイントは、防風フェンスが取外されている間、近傍のダスト鉄骨に切り替えられている
