～ 浜通り地方で1番長いトンネル工事の進み具合をお知らせします ～

## ■ 工事の進捗率

平成31年2月末現在

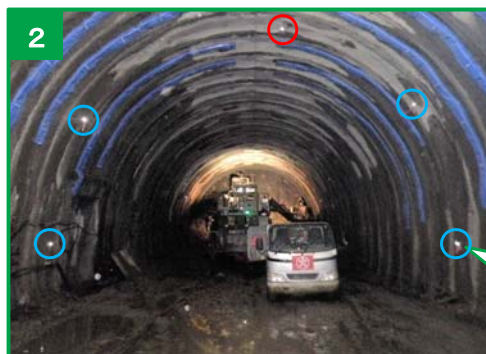
**計測用ターゲット**

・○の反射部は、トンネル上部の沈下量や沈下速度などを把握するためのターゲットです。  
・○の反射部は、支保工の効果や覆工コンクリートの打設時期などを把握するためのターゲットです。  
※30m間隔に設置しています。

ターゲットには桃色のリボンを取り付けて、ターゲットの位置を分かりやすくしています。

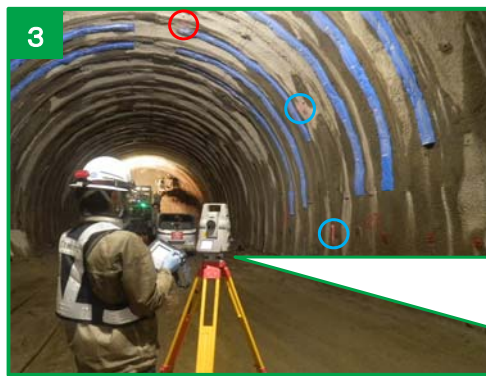
**トンネル内部の計測状況**

・ターゲットまでの距離や水平角度、鉛直角度などが1人で測れる光波測量機器で計測しています。  
※切羽付近は、毎日計測しています。

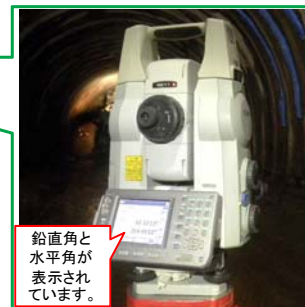
鉛直角と水平角が表示されています。
