# 福島第一原子力発電所における 放射線防護上の不適合事例について

2021年6月14日

東京電力ホールディングス株式会社

## 前回報告以降に発生した放射線管理に係る不適合

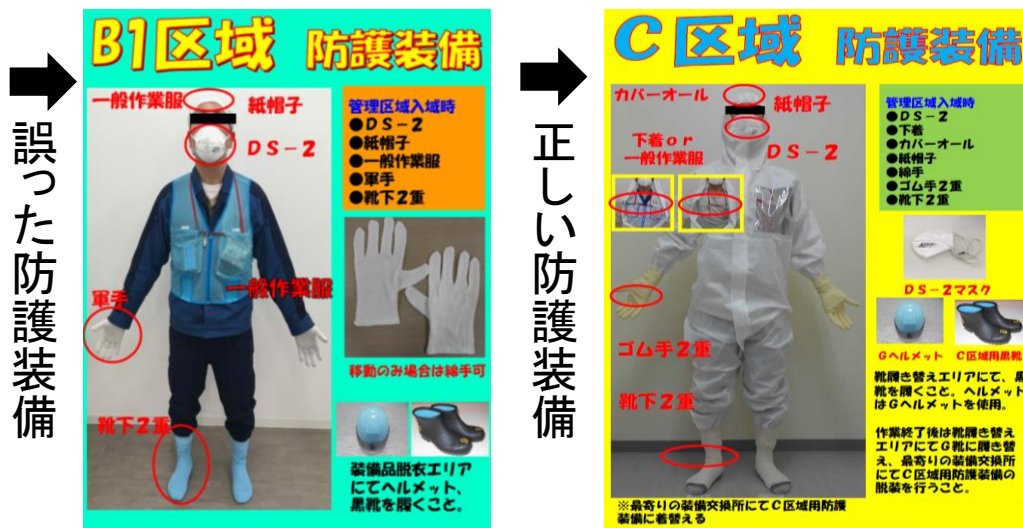
・協力企業作業員が、固体廃棄物貯蔵庫 9 棟の C 区域に、カバーオールを着用せずに B 1 装備で入域したことを当社社員に指摘され、直ちに退域した。

【誤った振舞い】  
定められた放射線防護装備を着用せずに立ち入った。

・作業前に作業エリアの区域区分を確認し、区域区分毎に定めた放射線防護装備を着用する。

区域区分毎に定められた放射線防護装備を着用せずに立ち入ると、放射性物質による身体汚染や内部取込につながるおそれがある。

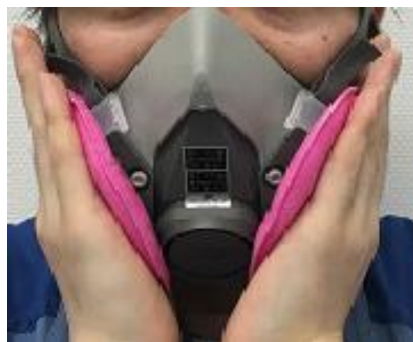
協力企業作業員が、共用プール建屋片付け作業に従事している同僚作業員の半面マスク右側フィルタが外れていることを発見した。

↑ 誤ったリークチェック方法

- ・作業前にフィルタにゆるみがないことを確認しなかった。
- ・マスクメーカーが指定する方法とは異なる、誤った方法でリークチェックした。

- ・マスクの着用時に、フィルタ部へゆるみの無いことを確認する。
- ・マスクメーカーが指定する正しい方法でリークチェックを実施する
  - 片手で排気弁の前を塞ぐことで、ユーザーシールチェックを行えます。

フィルタ脱落により防塵機能を失い、放射性物質による内部取り込みにつながるおそれがある。

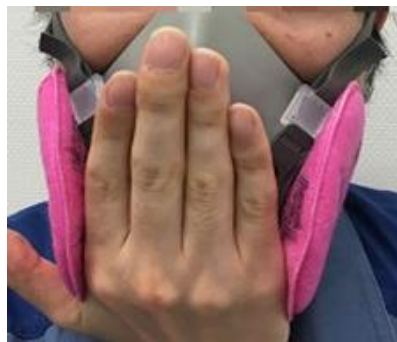
↑ 正しいリークチェック方法

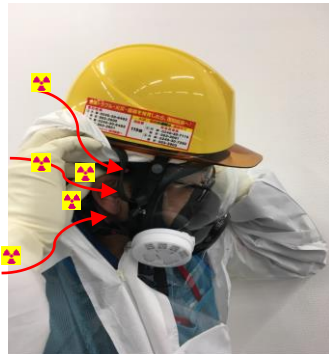
• 発電所構内プロセス主建屋において水移送配管のライン調査を行っていた当社社員が身体汚染した。翌日、ホールボディカウンタを受検し、内部被ばく線量が記録レベル（2 mSv）未満であることを確認した。

汚染したゴム手袋で全面マスクや眼鏡の位置調整したことにより、身体に汚染が伝播した。

- 全面マスク着用エリアでは、全面マスクを外したり、ベルトを緩めたり、手を入れたりしない。（全面マスクが曇った場合は、休憩所へ戻る）
- Y 装備エリアではカバーオールのチャックを開けない。

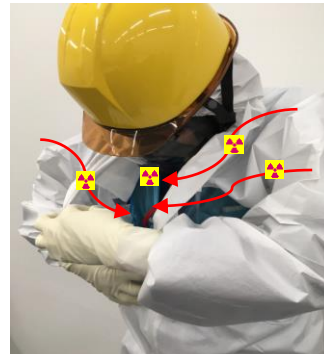
A PDの値を確認しようと汚染したゴム手袋でカバーオールのチャックを開けたことにより、下着に汚染が伝播した。
