ダム管理情報の収集と配信(大震災にも威力を発揮)

～無線回線により

風水害に強い通信手段の確保～

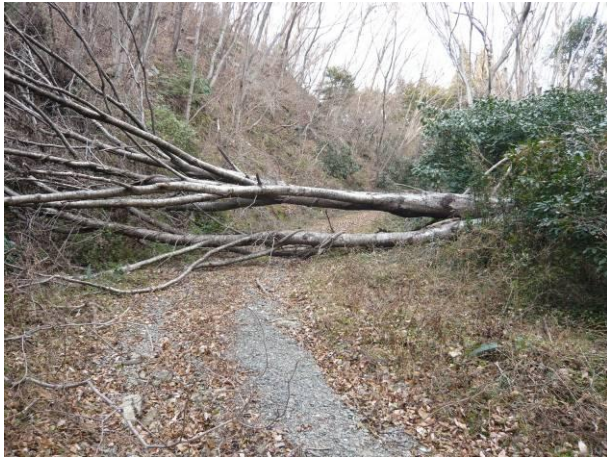
高柴ダム反射板までの通路へ倒木

高柴ダム反射板は、車で行ける条件の良いところに設置されていますが、昨年9月の台風により根本部分で直径約50cmもある桜の木が道路を横切

るかたちで倒れ、反射板の点検が出来なくなる状態となってしまいました。

直営で処理できる場合は、職員がチェーンソーやのこぎり、ナタなどで刈払撤去を行います。今回の倒木は職員が処理できる範囲を超えていたことから、専門業者に依頼し撤去を行いました。

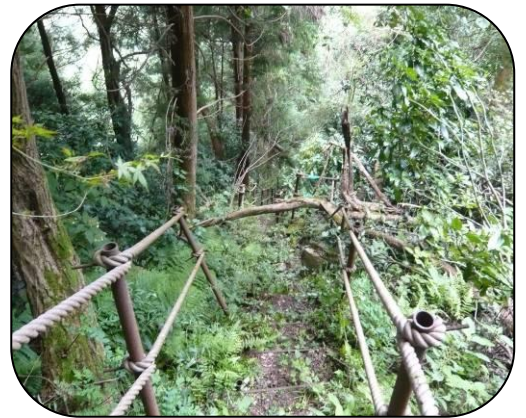
山頂局への斜面にも倒木が沢山

また、無線中継局がある高柴ダム山頂局へは徒歩で急な斜面を登らなければ行く事が出来ません。その途中にも多くの倒木があり点検に支障を来す状態となっていました。
