東日本大震災の記録

全国的に類を見ない大規模地すべり災害に挑む！【いわき石川線】

施工場所:いわき市渡辺町上釜戸地内

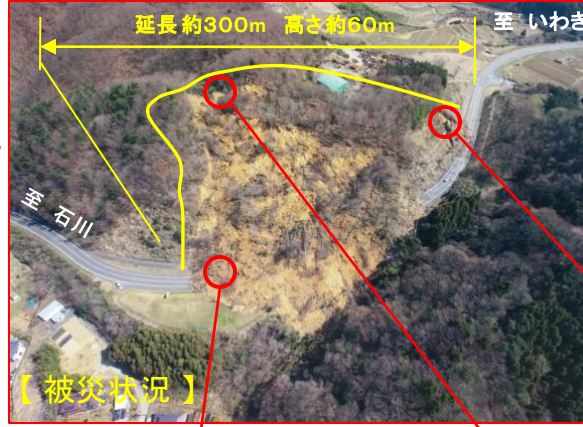
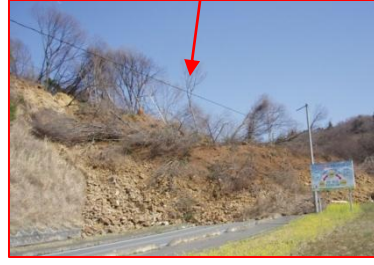
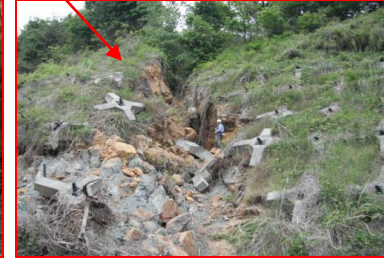
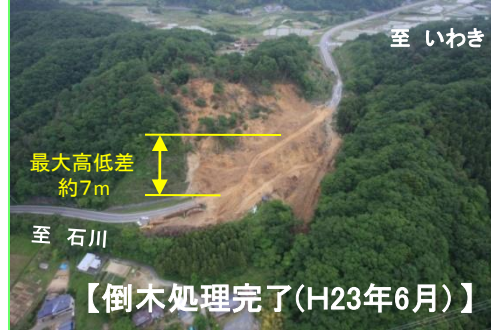
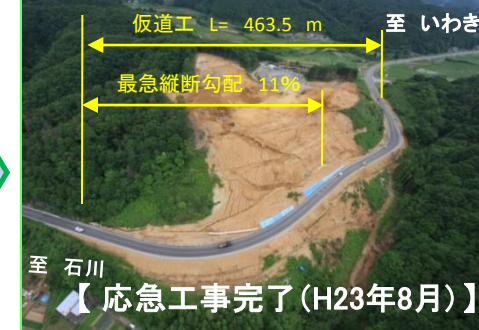
- 平成23年4月11日にいわき市周辺を襲った最大震度6弱(M7)の直下型地震により、いわき市渡辺町上釜戸地内において、延長約300mにわたって大規模な地すべりが発生し、県道いわき石川線が全面通行止めとなった。
現地調査の結果、頭部滑落崖付近に地すべり面の露頭と尾根のずれ(2m)が確認され、全国的にも類を見ない大規模地すべり災害であることが分かった。
