福島第一原子力発電所現地確認報告書

瓦礫類一時保管エリアF 1、F 2

瓦礫類一時保管エリアF 1及びF 2における瓦礫類の保管状況

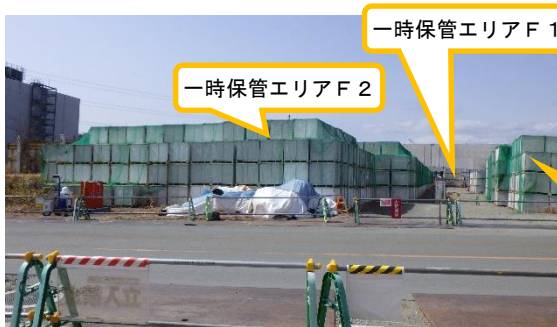
(写真1)
一時保管エリアF1、F2の概観
(エリアF2入口(東側)から撮影)

東京電力では、廃棄物管理の適正化の一環として、高線量の瓦礫類を一時保管している瓦礫類一時保管エリア（以下「一時保管エリア」という。）F 1及びE 2を解消することとし、一時保管エリアF 1においては高線量コンテナの移動、一時保管エリアE 2においては保管実態を反映した最大線量の切り下げを行うとしている。本日（3月16日）は、コンテナ移動等のエリア整理を行っている一時保管エリアF 1及び隣接している一時保管エリアF 2における保管状況を確認した。（図1）（写真1）

- ・一時保管エリアF 2の入口は、単管バリケードで区画されており、一時保管エリアの標識、立入制限を示す標識及び空間線量率の測定結果が掲示されていた。（写真1、写真5）

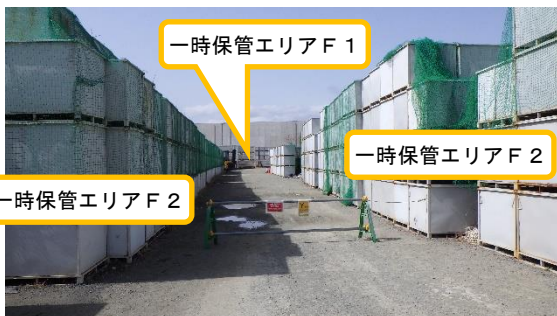
(写真2)
一時保管エリアF1進入路の状況
(東側から撮影)

- ・一時保管エリアF 1は高線量（受入目安の表面線量率：10mSv/h以下）の瓦礫類を保管するエリアで、一時保管エリアF 2（受入目安の表面線量率：0.1mSv/h以下）の西奥側にあり、エリアF 2から進入するようになっていた。（写真2）
- ・エリア内には一時保管エリアの標識、立入制限を示す標識及び空間線量率の測定結果が掲示されており、大型のコンテナが平積み～3段積みで保管されていた。保管されているコンテナの表面に錆が発生しているものが見られたが、確認した範囲では内容物の漏えい等は認められなかった。

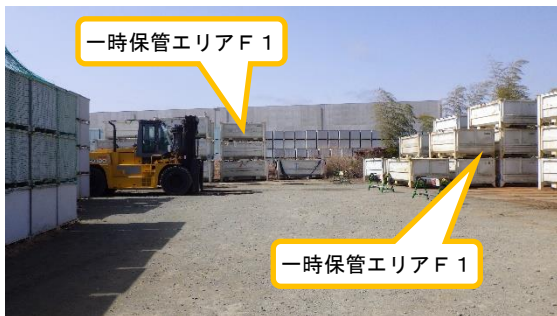
(写真4-1)
一時保管エリアF1の状況②
(東側から撮影)

- ・現地確認時には作業は行われていなかったが、大型フォークリフトが置かれており、エリア内にはコンテナを移動した形跡が確認できるなどコンテナの移動及びエリア整理の作業中であることが窺えた。（写真4）
- ・東京電力によると、4月中には一時保管エリアF 1に保管している高線量の瓦礫類の移動やエリア整理を完了させる予定とのことである。

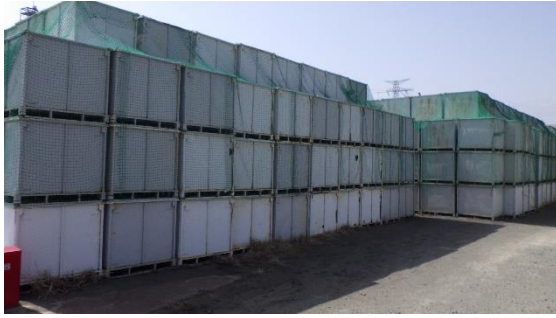
(写真6-1)
一時保管エリアF2の保管状況①
(北東側から撮影)

- ・小型のコンテナが3～4段積みで整然と保管されていた。一部錆が目立つコンテナが見られたが、確認した範囲では内容物の漏えい等は認められなかった。（写真6）
