これまでの福島第一原子力発電所の汚染水対策の状況 および 今後の福島第一原子力発電所の汚染水処理対策の課題と対応

これまでの福島第一原子力発電所の汚染水処理対策の状況

第24回汚染水処理対策委員会資料

今後の福島第一原子力発電所の汚染水処理対策の課題と対応

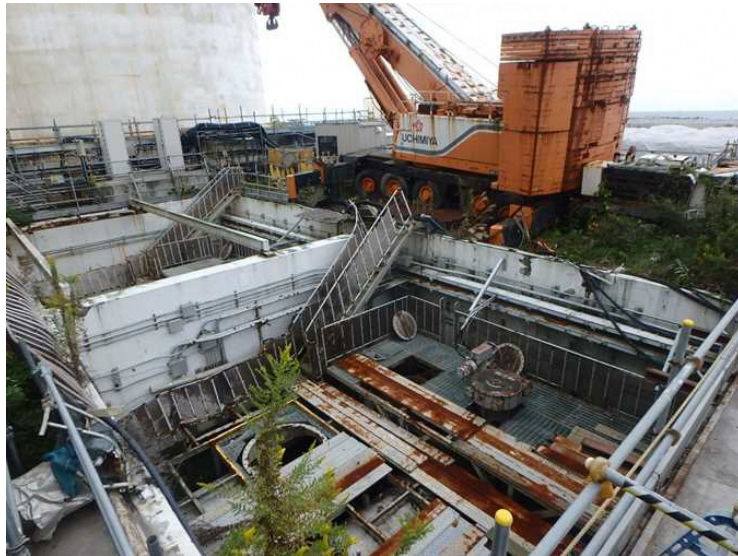
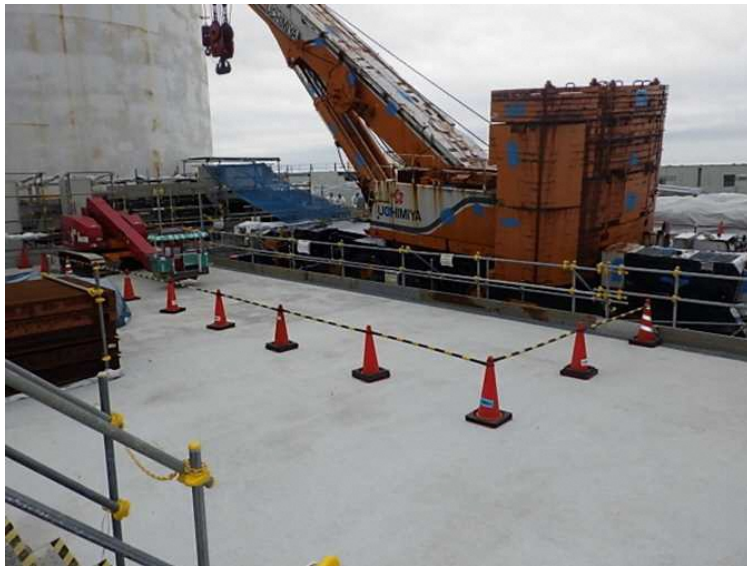
■ 4号機タービン建屋海側 状況写真
(施工前)

T.P.+8.5m盤フェーシングの状況

(施工後)

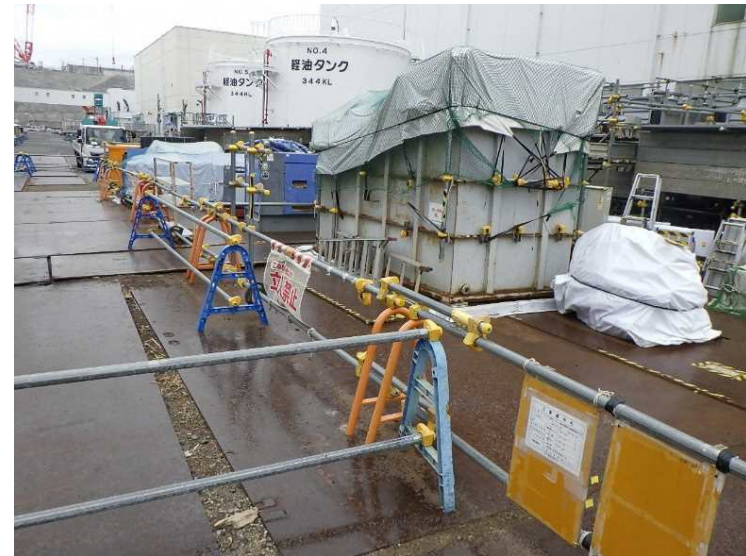
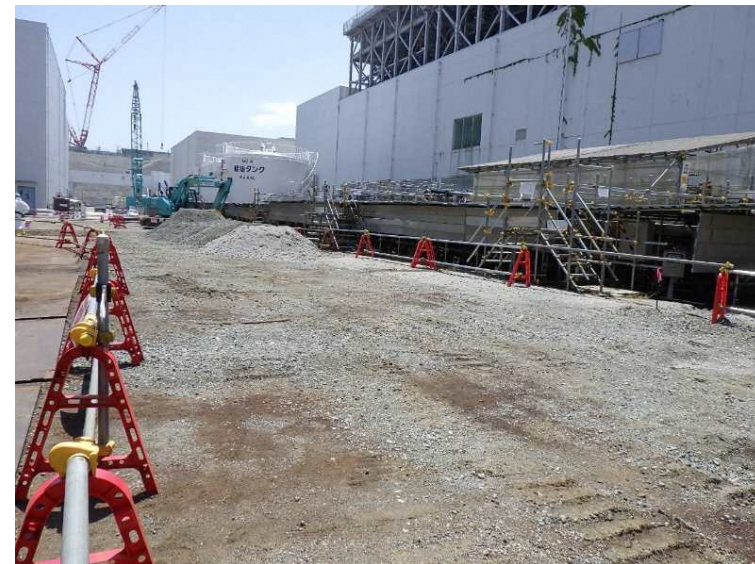
■ 4号機原子炉建屋山側 状況写真
(施工前)

(施工中)

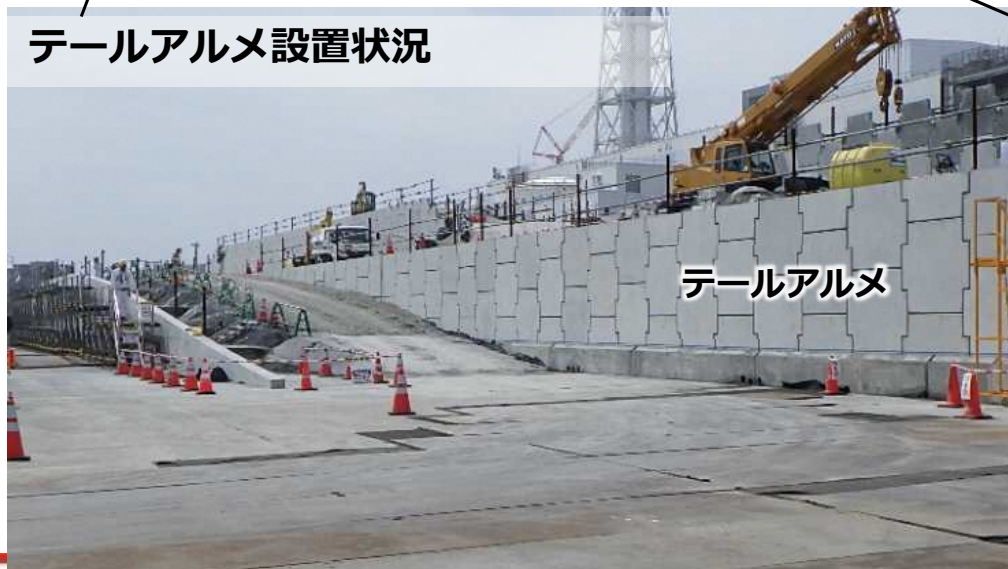
アッシュクリート打設状況

- ・2011年東日本大震災において、東北地方でも大きな損傷もなく健全性を保持した、地震や津波などの自然災害にも強い「テールアルメ」を、防潮堤のコンクリート壁面材として採用
- ・テールアルメ を垂直に設置し、アッシュクリートで盛土していく施工サイクルを繰り返し、所定の高さの防潮堤まで構築していく
- ・盛土材には、メガフロート工事でも使用したアッシュクリート※2を活用し、環境負荷低減にも配慮

※2:アッシュクリート：石炭灰（JERA広野火力発電所）とセメントを混合させた人工地盤材料

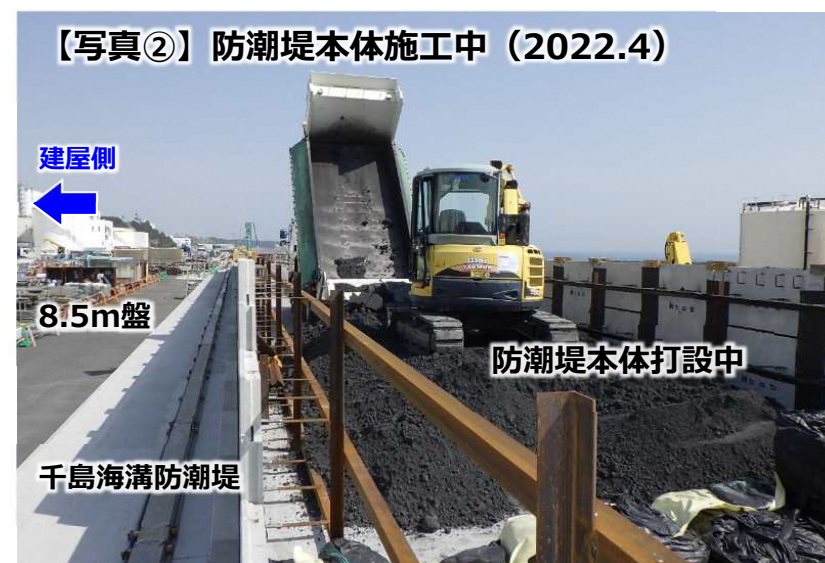
日本海溝津波防潮堤設置工事の進捗状況

■ 2022年2月15日 防潮堤本体部分 工事着手

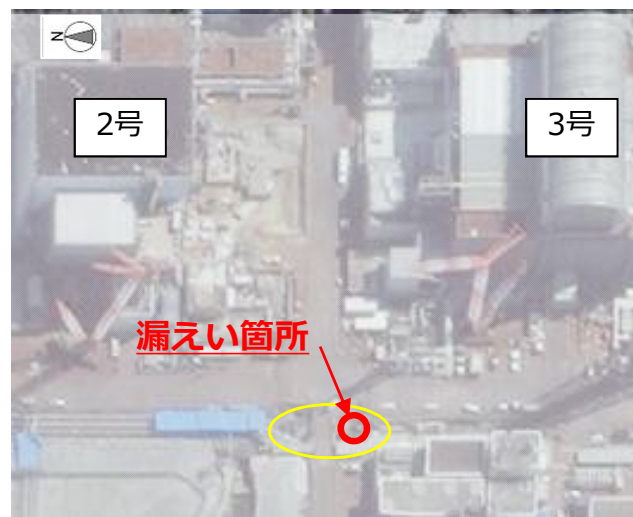
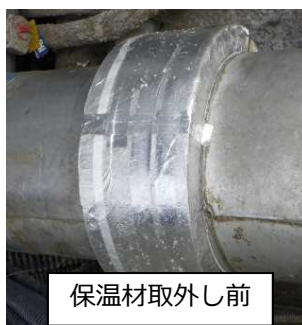
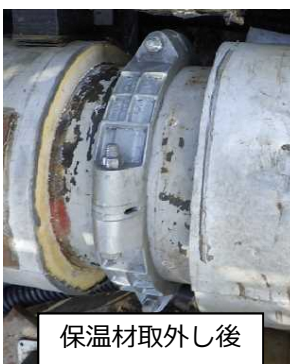
漏えい発生箇所

- 2022年2月15日に発生したブライン供給本管からの漏えい事象について、漏えい箇所がカップリングジョイント部であり、変形が確認された為、漏えいに至る要因について検討。
