福島第一原子力発電所現地確認報告書

令和5年10月5日（木）

多核種除去設備等処理水測定・確認用設備（K4タンクエリア）、移送設備（多核種移送設備建屋）、監視・制御装置（免震重要棟）

多核種除去設備等処理水の第2回放出の状況

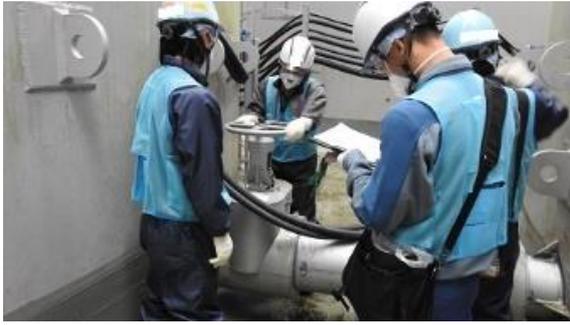
- ・測定・確認用タンクC群において、系統のライン構成が行われていた。ライン構成は、操作手順書に従い、複数人で指差呼称による確認をしながら、弁の状態確認や手動操作を進めていた。(写真1)
- ・ALPS処理水移送ポンプ(B)起動後に、状態確認を行っていた。移送ポンプに振動や異音等特に異常は認められなかった。また、移送ポンプ周辺の配管に漏えい等の異常は認められなかった。(写真2)

(写真1)
連結弁の「全開」操作の状況

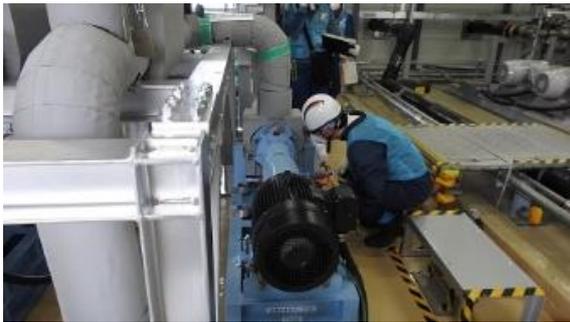
(写真2)
ALPS処理水移送ポンプの確認状況

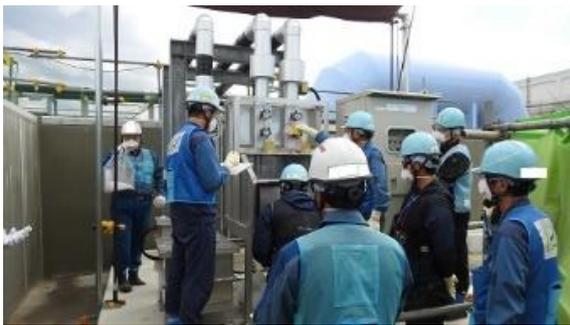
- ・上流水槽北側に設置された試料採取設備(サンプリングラック)において、14時から採取作業が行われた。(写真3)
- ・採取作業は、配管内のフラッシング(洗浄)※、容器の共洗い、試料採取の順で行われた。(写真4)
- ・ポリ容器(500mL)を使って採取が行われた。ポリ容器には、試料名、採取者等が記載されたラベルが貼付されており、採取後に採取時間を記入していた。(写真5)

(写真3)
試料採取設備の状況

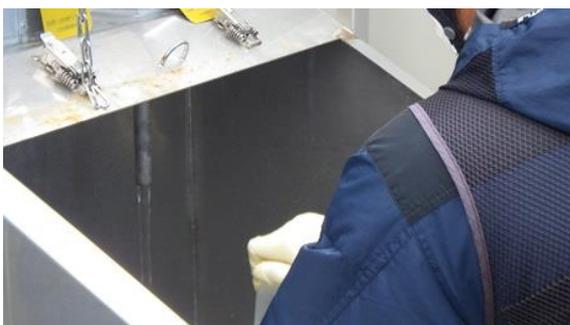
(写真4)
試料採取の状況

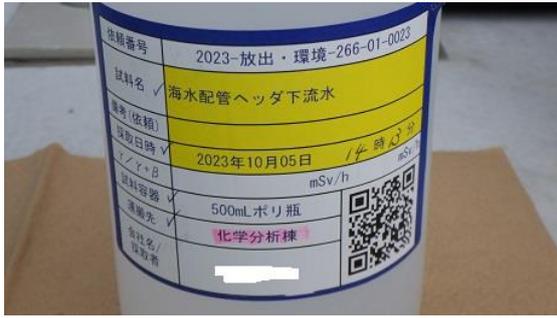
(写真5)
採取した試料
