福島第一原子力発電所現地確認報告書

令和5年10月18日（水）

- (1) 5・6号機敷地護岸ヤード
- (2) K4タンクエリア南側

- (1) 多核種除去設備等処理水の試料採取状況
- (2) ALPS処理水受入の準備状況

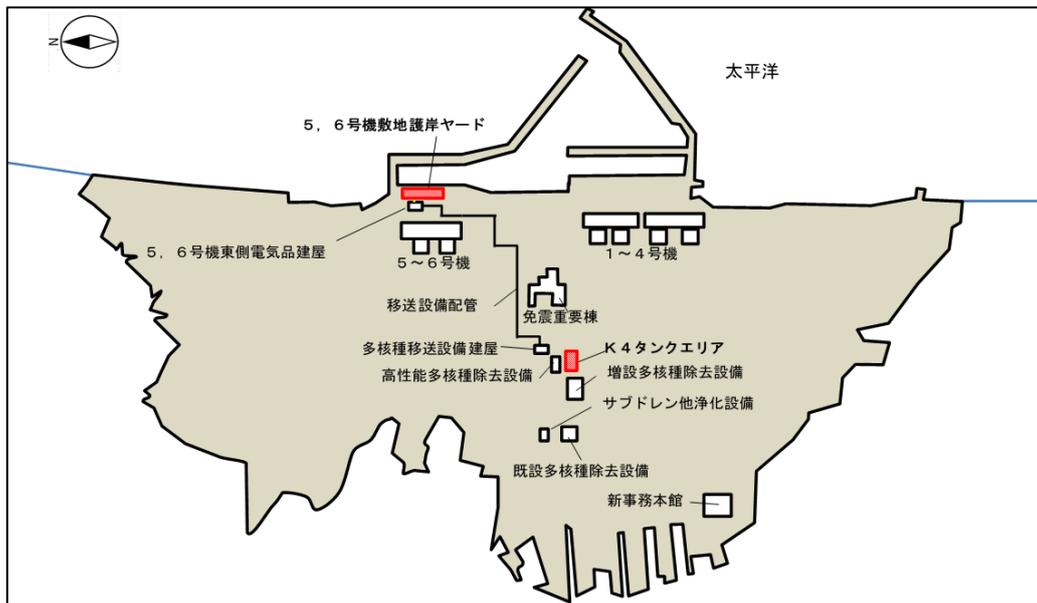
(図 1) 福島第一原子力発電所構内概略図

東京電力は、放出中は毎日、希釈後のALPS処理水を放水立坑（上流水槽）上流の海水配管から採取、分析することとしている。本日は、その採取状況を確認した。（図1及び図2）（前回確認日：令和5年8月30日）

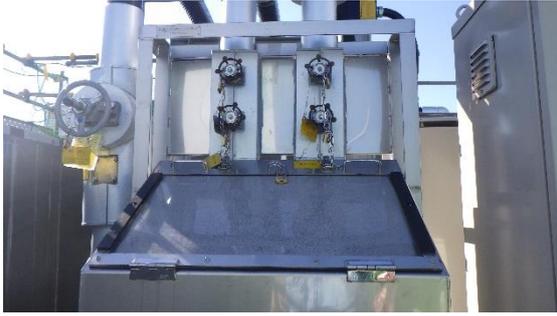
(写真1)
サンプリングラックの状況

- ・上流水槽北側に設置された試料採取設備（サンプリングラック）にて、午前8時21分から採取作業が行われた。（写真1）
- ・採取作業は、配管内のフラッシング（洗浄）※、容器の共洗い、試料採取の順で行われた。（写真2）
- ・ポリ容器（500mL）を使って採取が行われた。ポリ容器には、試料名、採取者等が記載されたラベルが貼付されており、採取後に採取時間を記入していた。（写真3）
- ・日々採取された試料の分析結果は、採取翌日に公表されている。今回公表された分析結果は150Bq/L（放出基準：1,500Bq/L）であった。

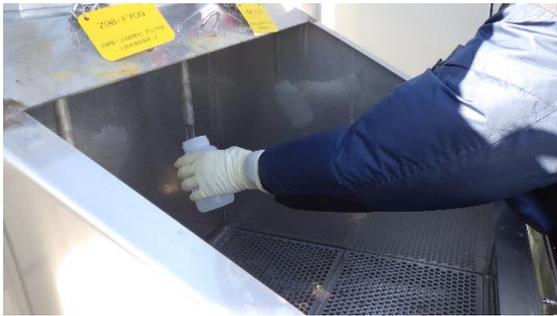
(写真2)
試料採取の状況

※ 配管内に一定時間、希釈後のALPS処理水を通水することにより実施。

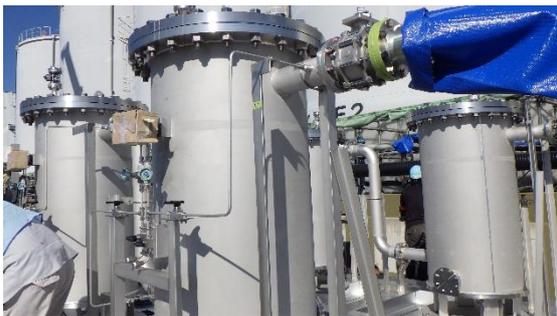
(写真4-1)
K4タンクエリア南側におけるフィルタ等設備の設置作業状況①

放出前のALPS処理水を循環・攪拌し、放射性物質の濃度が基準以下であることを確かめる測定・確認用設備としてK4タンクエリアが使われており、初回放出で使用されたB群タンクに他のタンクのALPS処理水を受け入れる際は、沈降性の物質を考慮しフィルタを介して移送することから、その準備状況について確認を行った。

- ・ K 4 タンクエリア南側では、協力企業作業員によりフィルタ等の設備の設置作業が行われていた。(写真 4)

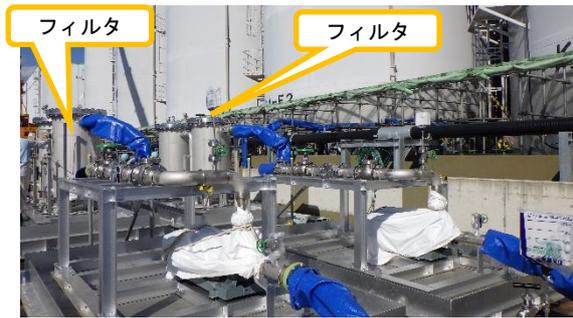
(写真4-2)

K4タンクエリア南側におけるフィルタ等設備の設置作業状況②
