福島第二原子力発電所現地確認報告書

- 1 確認日
令和5年11月17日（金）
- 2 確認箇所
4号機原子炉建屋
- 3 確認項目
非常用ディーゼル発電機起動試験の状況

4 確認結果の概要

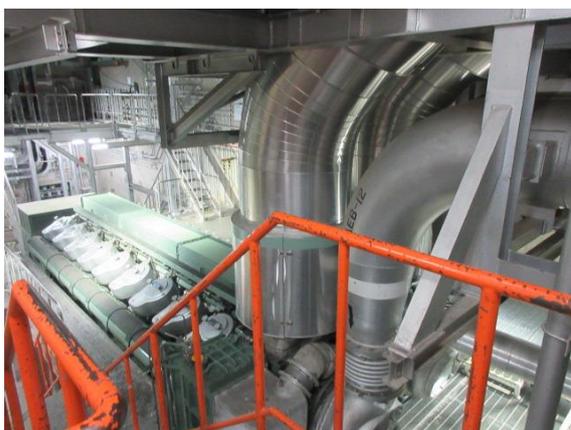
(写真1-1)
非常用ディーゼル発電機

- ・今回確認した4号機ディーゼル発電機（B）は、ディーゼルエンジンと発電機によって構成されおり、4号機原子炉建屋の地下1階にある。

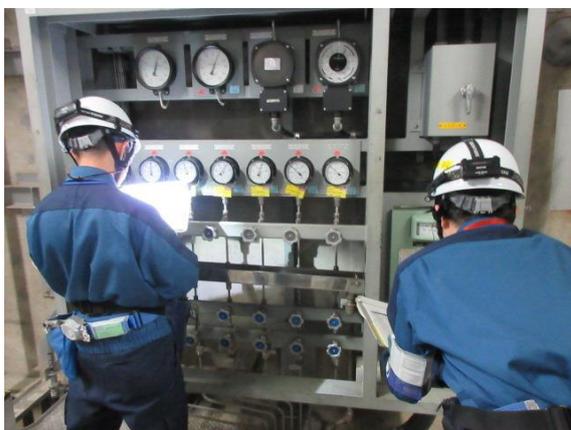
(写真 2 - 1)
起動後に計器を確認している状況

- ・起動試験前、東京電力の運転員二人が設備の状況に異常がないか目視及び計器数値の確認を行っていた。
- ・ディーゼル発電機を起動した後、無負荷運転、75%運転、100%運転と負荷を上げて試験が行われ、100%運転後に、運転員が計器数値の確認や、油漏れ等の異常がないか設備の状況を確認していた。（写真2）
