福島第一原子力発電所現地確認報告書

- 1 確認日
令和5年12月22日（金）
- 2 確認箇所
多核種除去設備等処理水 測定・確認用設備
（既設ALPSサンプルタンク）
- 3 確認項目
多核種除去設備等処理水の試料採取状況

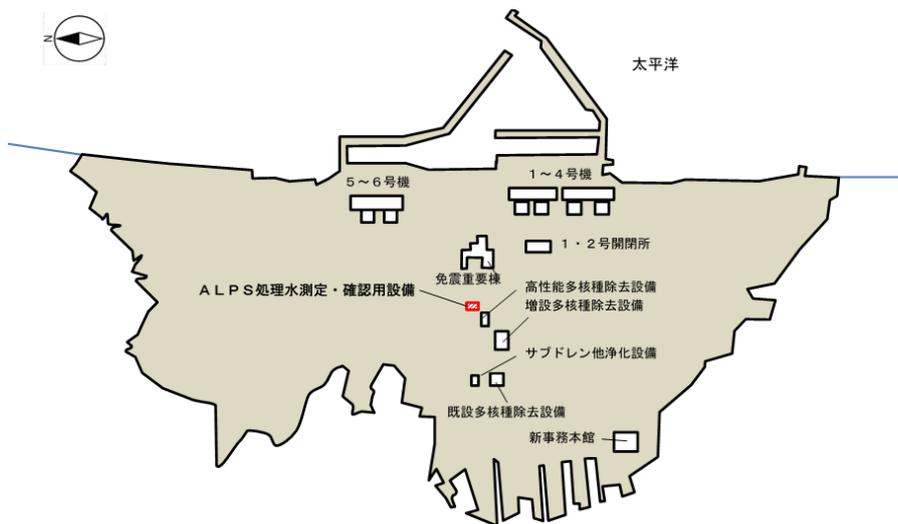
(図1) 福島第一原子力発電所構内概略図

本日は、循環攪拌運転が完了したB群のALPS処理水の試料採取が行われることから、その状況や手順を確認した。（図1）（前回確認：令和5年7月10日）

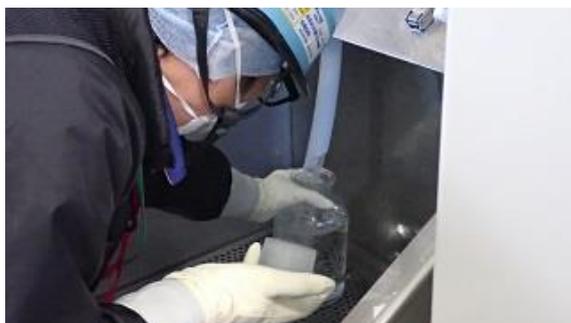
(写真1)
試料採取の状況

- ・試料採取は、循環ポンプが設置されている建屋において、試料採取専用の系統から行われた。（写真1）
- ・試料採取の際、配管のフラッシング（配管内部の水の除去）が行われた後、測定対象及び測定機関ごとに容器を分けて試料の採取が行われていた。（写真2）
- ・試料採取時間（＝試料採取終了時刻）が確定した後、各容器には、採取時間、資料名等を記載したラベルが貼り付けされていた。（写真3）
