福島第一原子力発電所 廃炉作業の取り組みに関するご報告

東京電力ホールディングス株式会社

2024年1月30日

ALPS 処理水 希釈放出設備の運転状況について

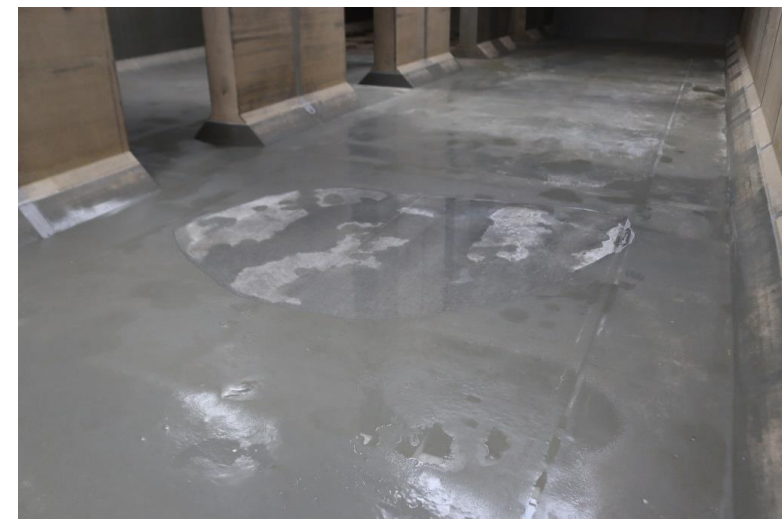
ALPS 処理水の第3回放出以降、**放出に関連する設備**（測定・確認用設備/移送設備/希釈設備/放水設備/取水設備）の点検を実施し、**異常が無いことを確認**しました。希釈設備の「**放水立坑（上流水槽）**」では、**防水塗装の膨れ**（防水塗装に亀裂はなく、水槽として防水機能が維持されている）を確認したため、補修を行いました。

膨れ箇所を切断し、防水塗装下部の雨水を排水

壁面目地間のコーキングを切り込み、雨水を排水
することで膨れと連動していることを確認

- ・切断箇所は、下地処理および防水塗装
- ・壁面目地は、切取部分をコーキング

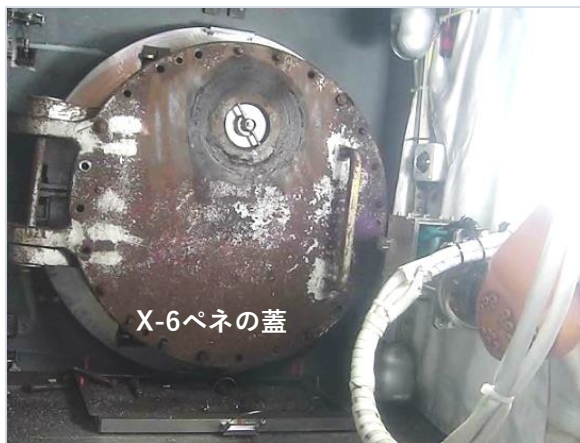
ステップ② X-6ペネの蓋の開放

2023年10月、隔離部屋に**専用装置**を投入し「**X-6ペネの蓋の開放**」を行いました。
それにより、**蓋の入口付近が堆積物で覆われている**ことを確認しました。

2017年の調査時に
調査装置を挿入した穴

堆積物

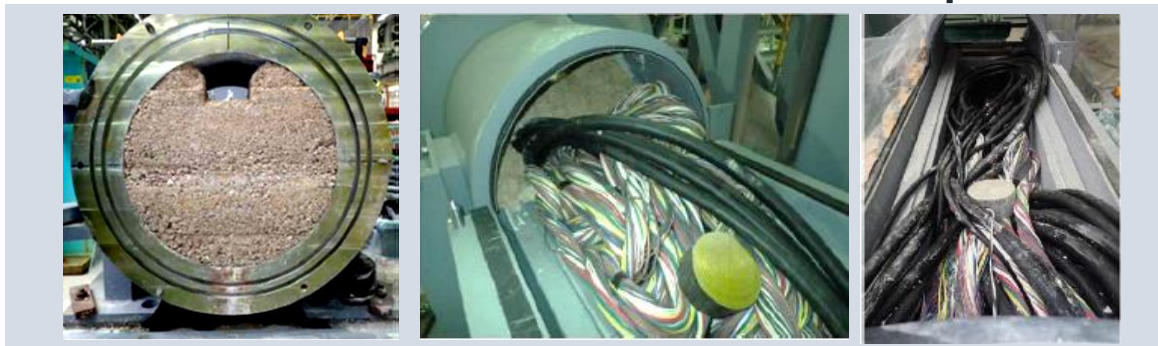
ステップ③ X-6ペネ内の堆積物の除去

X-6ペネの中には、**堆積物**やケーブルなどの**障害物**が存在しています。

「試験的取り出し装置」の**通過スペース**を確保するために**堆積物等**を除去しています。

X-6ペネに「**堆積物除去装置**」を設置し、**低圧水**、**高圧水**で堆積物を**押し込み**、また、**AWJ**によりケーブルを切断します。

※ **AWJ** (アブレイシブウォータージェット)とは
高圧水に研磨材を混合し、噴射切断する機械

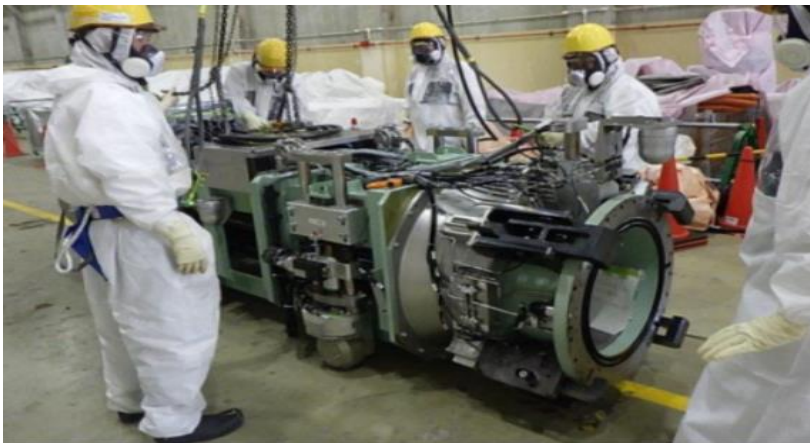
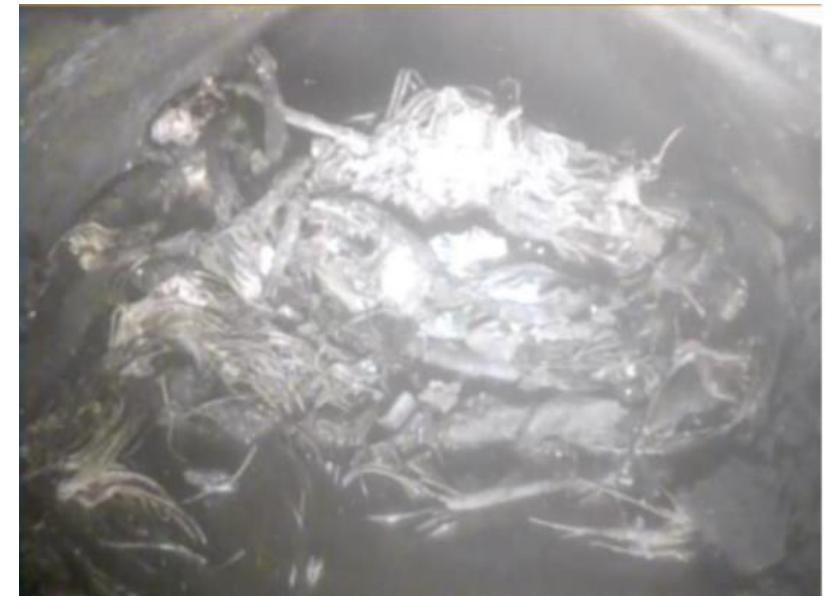
■堆積物除去装置（低圧水）

まずは、堆積物除去装置（低圧水）のドーザツール（棒状の装置）で堆積物の突き崩しを行い、低圧水の噴射による堆積物除去作業を実施しました。事前のモックアップと比較し、堆積物の除去に時間を要していますが、徐々に堆積物が除去できており、ケーブル類を確認しました。また、今後は計画通り、堆積物除去装置（高圧水・AWJ）によるケーブル等の除去を実施する予定です。

挿入ノズル（低圧水）

ドーザツール
（棒状の装置）

X-6ペネ接続断面
