福島第一原子力発電所現地確認報告書

- 1 確認日
令和6年2月22日（木）
- 2 確認箇所
F1タンクエリア、F2タンクエリア
- 3 確認項目
5・6号機建屋滞留水移送経路の状況

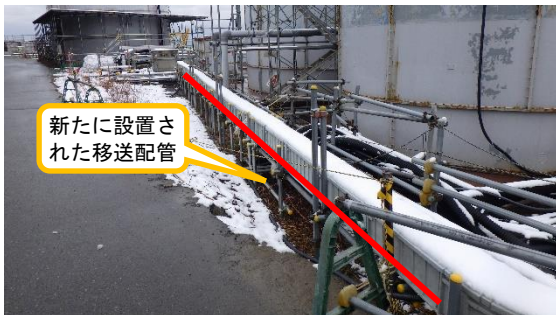
(写真1-2)

- ・滞留水移送に際して、F2タンクエリアC群タンクを経由せずにF1タンクエリア（N1タンク）に移送するための新たな移送配管が、プラスチック製のボックス内に設置されていた（写真1）
- ・従来の移送配管の一部は取り外され、使用不可となっていた。（写真2）
- ・滞留水はF1タンクエリア内のN1タンクに移送される計画であるが、当該N1タンクの入口弁が「閉」となっていた。（写真3）
- ・N1タンクに仮設配管が設置されていた。（写真4）
- ・同仮設配管の末端は、F1タンクエリア堰内で、接続されていない状態であった。（写真5）

新たに設置された移送配管（赤線の部分、F2タンクエリア北側の位置から東側に向かって撮影）
