福島第一原子力発電所現地確認報告書

- 1 確認日
令和6年2月6日（火）
- 2 確認箇所
運用補助共用施設（共用プール建屋）
- 3 確認項目
共用プールにおけるガレキ除去の状況

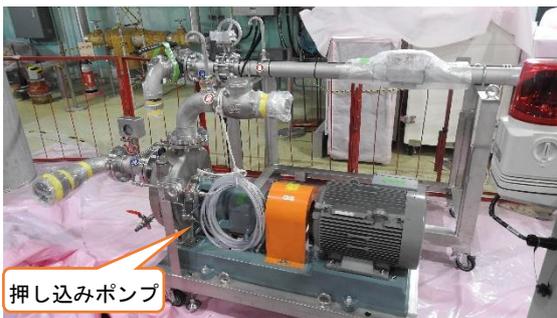
(写真1-1)
押し込みポンプの状況

- ・共用プールの周囲には、燃料集合体下部から水を押し込むための押し込みポンプが置かれていた。（写真1-1）
- ・上部から水を吸引する吸引ポンプが置かれており、吸い込んだガレキがポンプに入る前に除去するためのストレーナが装着されていた。（写真1-2）
- ・燃料集合体上部に装着する上部吸引部、下部に装着する下部押込治具が置かれていた。（写真2）
