福島第一原発の廃炉・汚染水対策について

原子力災害対策本部 廃炉・汚染水対策チーム
平成27年2月

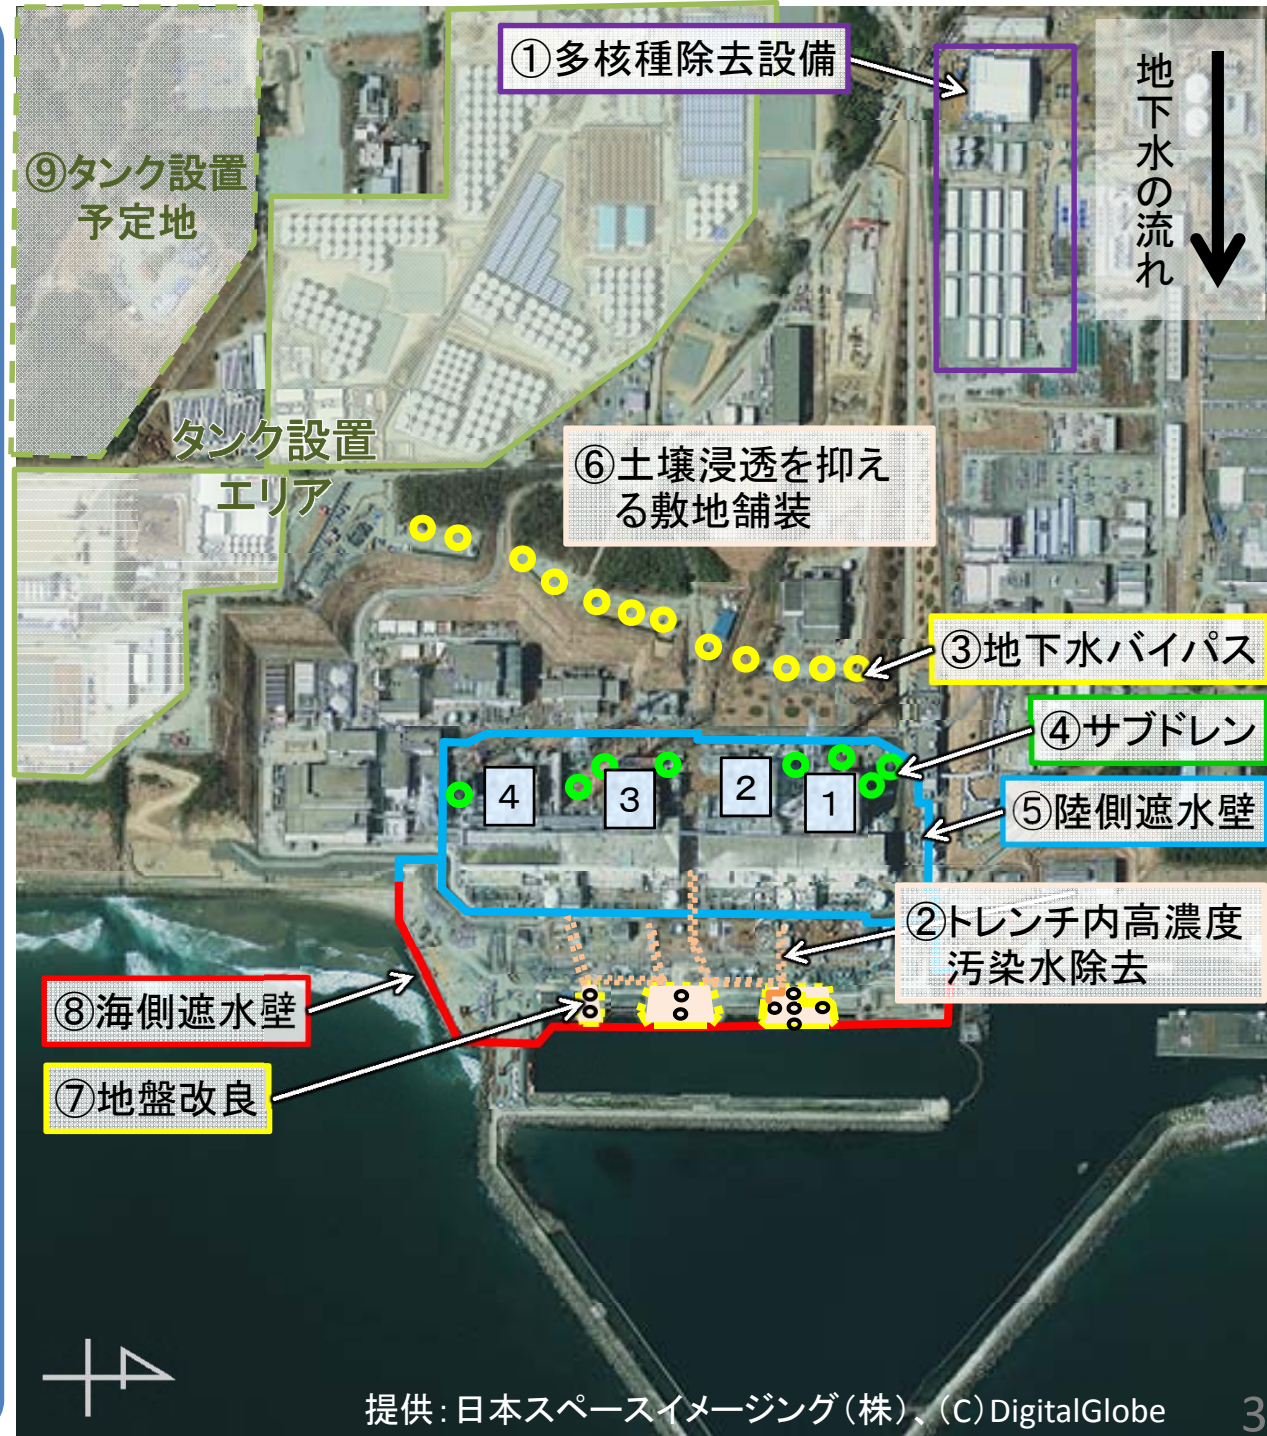
汚染水対策の概要

3つの基本方針

1. 汚染源を取り除く

- ① 多核種除去設備による汚染水浄化
- ② トレンチ内の高濃度汚染水の除去等

2. 汚染源に水を近づけない

- ③ 地下水バイパスによる地下水の汲み上げ
- ④ 建屋近傍の井戸（サブドレン）での汲み上げ
- ⑤ 凍土方式の陸側遮水壁の設置
- ⑥ 雨水の土壌浸透を抑える敷地舗装等

3. 汚染水を漏らさない

- ⑦ 水ガラスによる地盤改良
- ⑧ 海側遮水壁の設置
- ⑨ タンクの増設（溶接型タンクへのリプレイス等）

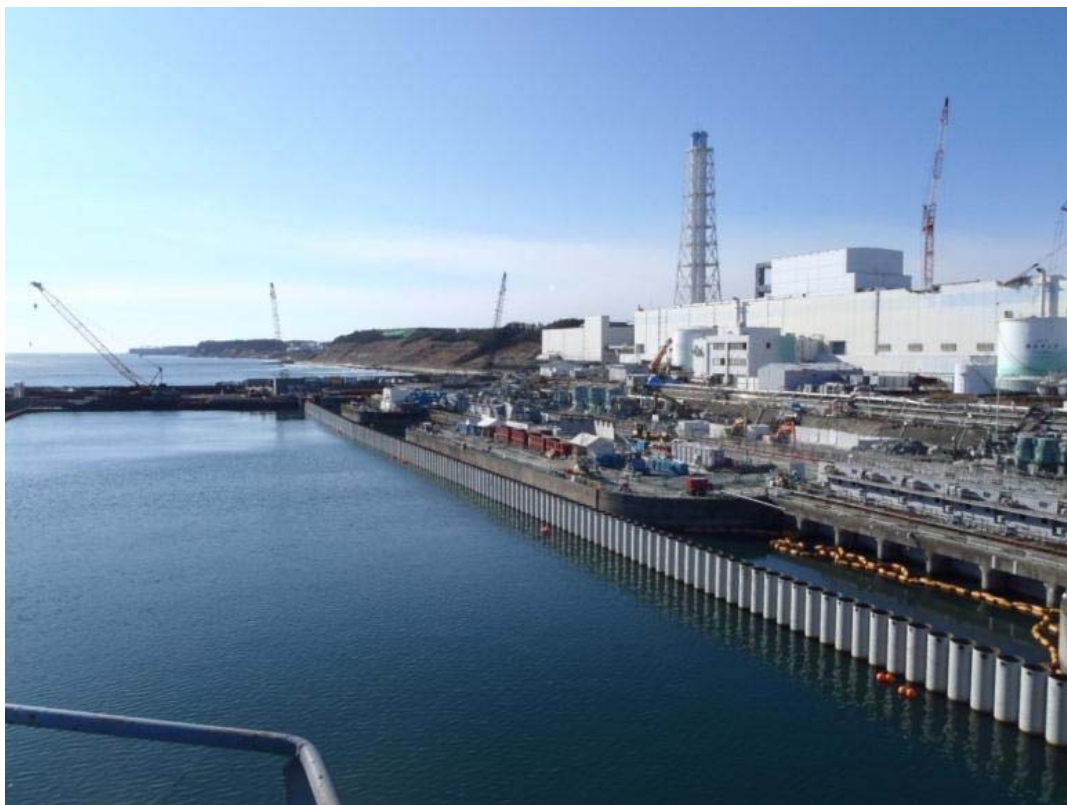
現在の海側遮水壁の設置状況

- ◇ 護岸の外側に遮水壁を設置し、汚染された地下水の海洋流出を防ぐ。
- ◇ 2011年10月に工事に着手し、鋼管矢板の打設は一部を除き完了(約98%完了)。遮水壁内側の埋立工事を実施中。
- ◇ くみ上げた地下水の浄化・排水について関係者に説明中。

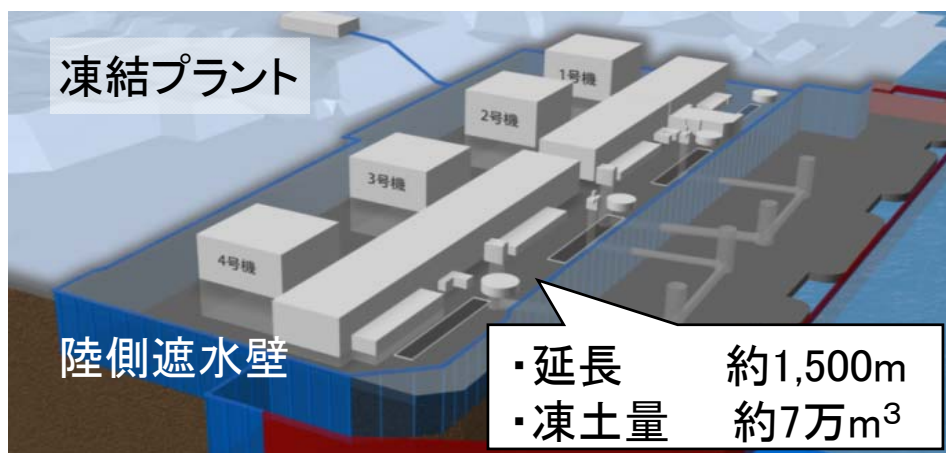
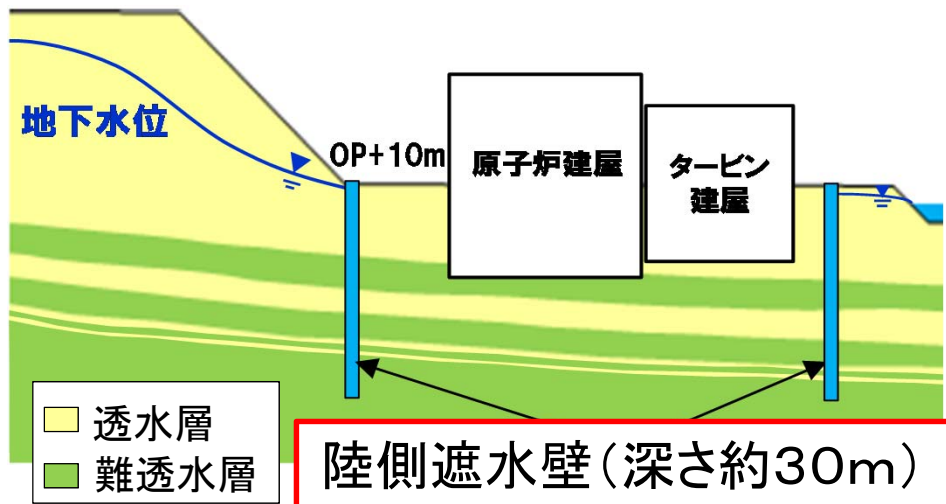
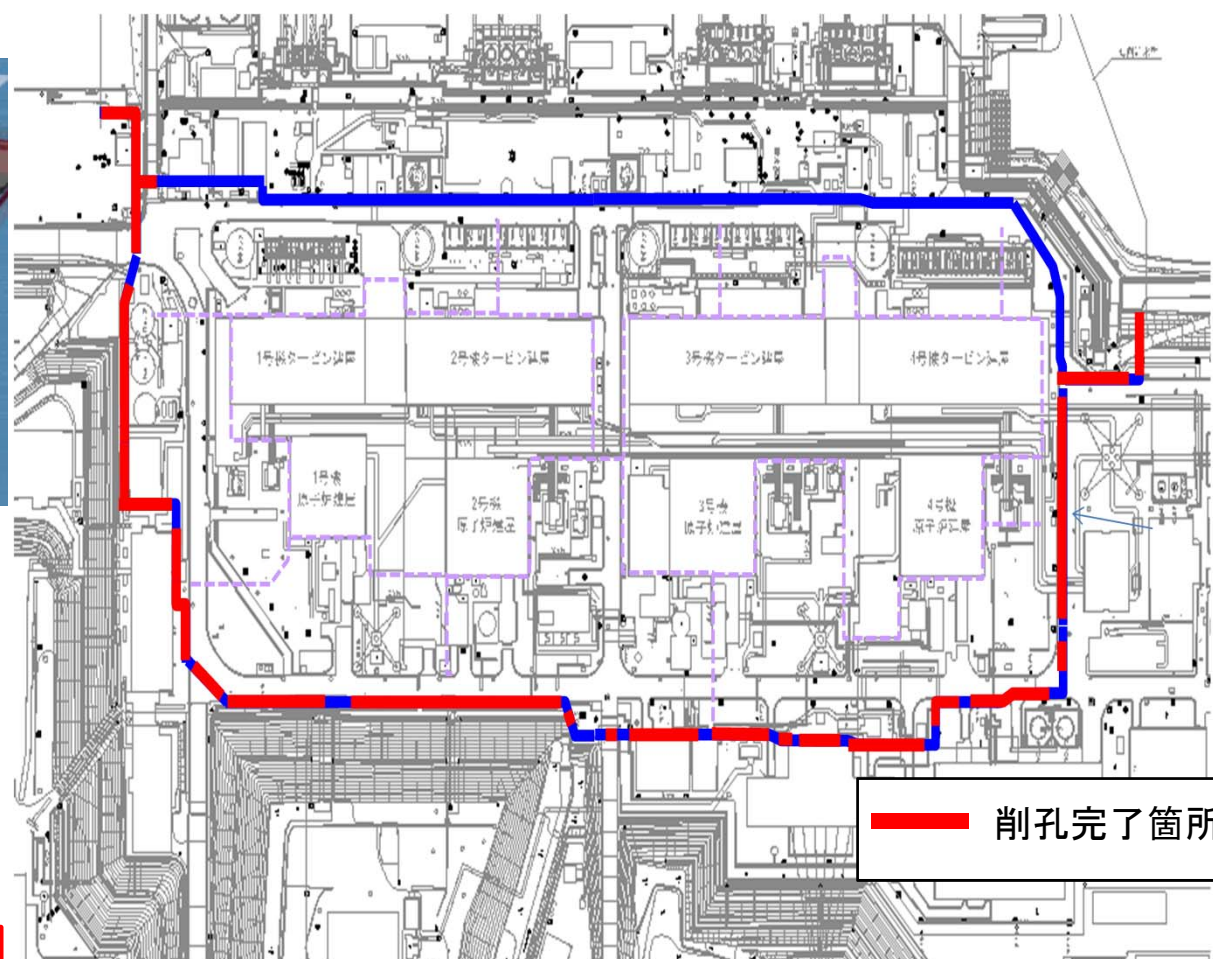
陸側遮水壁の全景及び断面

- ◇ 陸側遮水壁で建屋を囲み、建屋への地下水流入を抑制する。
- ◇ 2013年8月から、地下水の流速が速い場合の対策や地下水位管理手法等について技術実証。
- ◇ 昨年6月2日より本格施工に着手し、今年度中の凍結開始（山側の凍結しにくい箇所を先行）を目指している。
- ◇ 1月28日時点で、凍結管設置のための掘削が1549本中、940本（約61%）完了。
