K排水路の対策進捗状況

2016年4月19日

東京電力ホールディングス株式会社

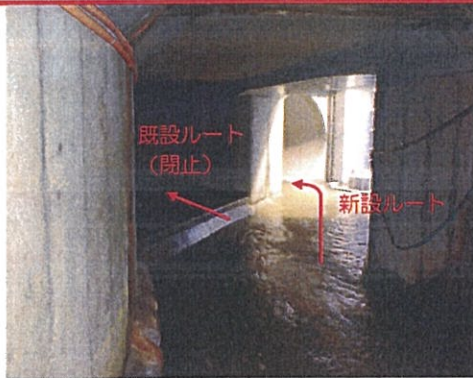
K排水路付替部

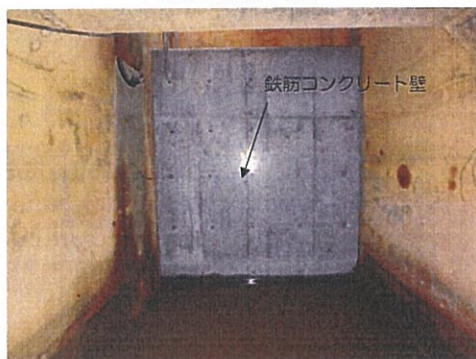
既設ルートの閉止状況

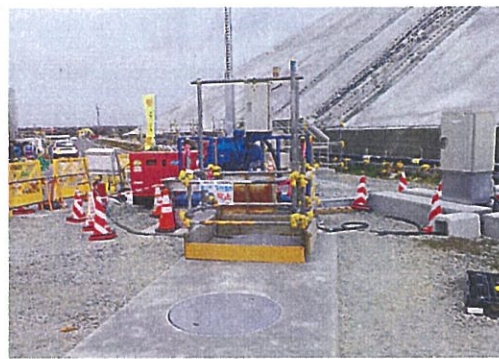
K排水路付替部 (埋戻し済み)

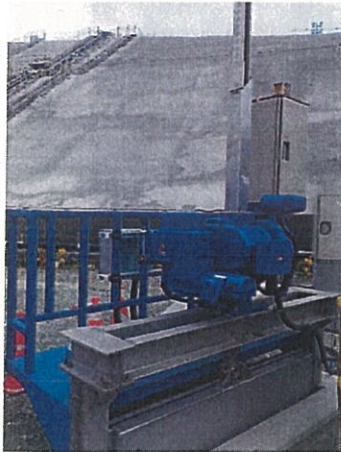
付替排水路ゲート設置状況

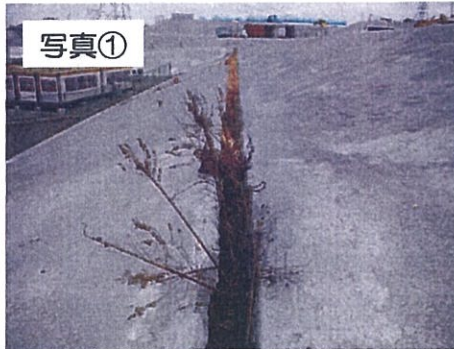
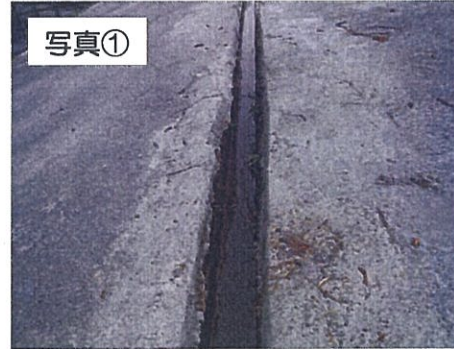
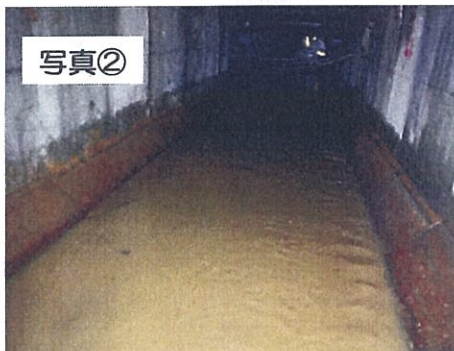
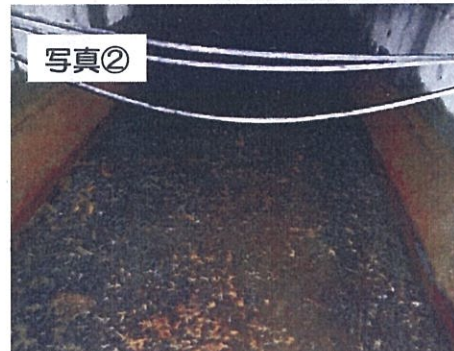
6. 排水路清掃状況写真

<清掃前>

<清掃後>

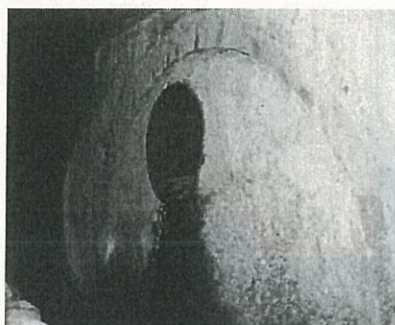
吸着材設置前

- これまで、K排水路にはゼオライト土囊、K排水路の枝排水路に繊維状セシウム吸着材及びゼオライトを設置。
- これらの吸着材は、主にイオン状のセシウムに効果的であるが、これまでの調査では粒子状のセシウムが多い枝排水路もあることを確認。
- 粒子状セシウムの低減も期待できるフィルター式の吸着材として、ゼオライト微粒子を不織布で挟んだゼオライトシートを導入予定。
- 3月29日に、2号機西側の枝排水路に試験的に設置。
- 今後、効果、運用状況を確認した上で、追加調査で濃度の高かった枝排水路5箇所を設置予定。

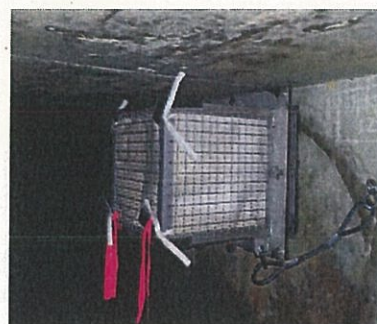
吸着材設置後

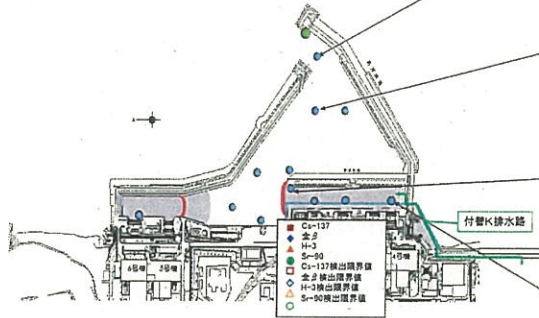
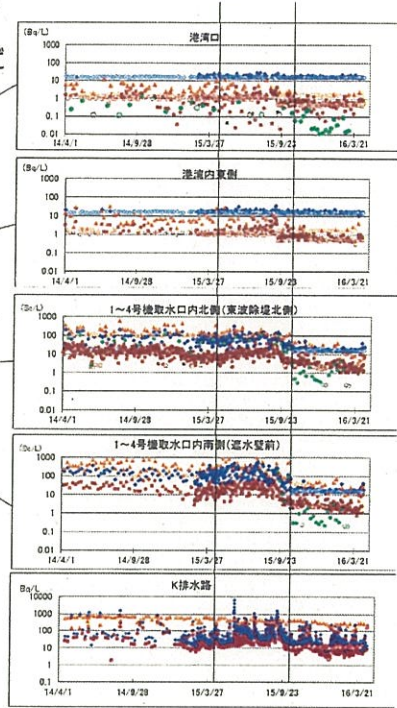
K排水路排水による港湾内海水濃度への影響について **TEPCO**

- K排水路の排出先は、2015年4月17日以降、C排水路へのポンプ移送により港湾内に変更となっている。
- 降雨時には、K排水路のセシウム137濃度が上昇することから、直接排水が流れ込む1～4号機取水口付近ではセシウム137濃度の上昇が見られる場合もあるが、港湾口や港湾中央では影響はほとんど見られていない。
- 全β、トリチウム濃度には、影響はほとんど見られていない。
