福島第一原子力発電所の 汚染水の状況と対策について

2016年6月1日

東京電力ホールディングス株式会社

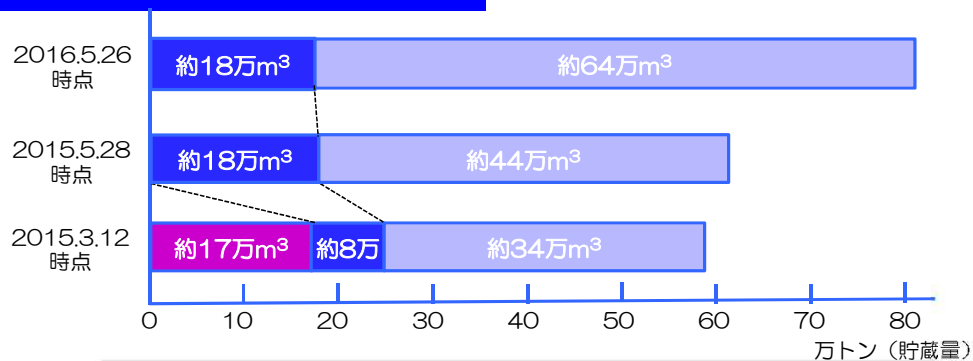
汚染水処理の状況について

<p>RO濃縮塩水</p> <p>ストロンチウムを含む高濃度の汚染水。現在は、セシウム吸着装置の改良により新たに発生することはない。</p>	<p>ストロンチウム処理水</p> <p>RO濃縮塩水の一刻も早いリスク低減のため、吸着装置を改良して、主な放射性物質であるセシウムとストロンチウムを取り除いた処理水。今後、多核種除去設備 (ALPS) によって再度浄化する。</p>	<p>多核種除去設備による処理水</p> <p>多核種除去設備 (ALPS) によって、トリチウム以外の大半の放射性物質を取り除いた処理水。過去の設備トラブル時に浄化性能が低下した際の処理水については、再度浄化を進める。</p>
---	--	---

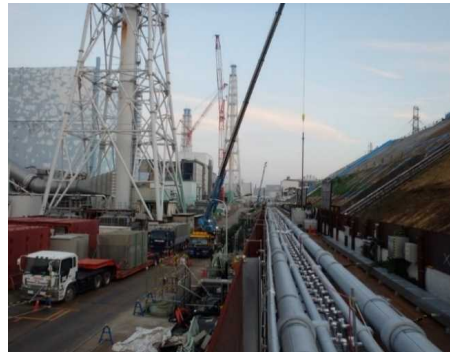
陸側遮水壁の工事完了状況

- 陸側の遮水壁は、凍結プラントで -30°C 程度に冷却したブライン※1を各凍結管に送り、周囲の土の温度を下げることで土を凍結させ、凍土の壁を作ります。2月9日に全ての工事が完了し、3月31日に凍結を開始しました。
 - 敷地舗装により、排水路に流入する雨水量が増加するため、主に敷地舗装中の地下水バイパスエリア、西側エリアの雨水を収集する排水路を新設しています。北側ルート（物揚場方向）については、2016年4月27日に通水を開始しました。南側ルート（K排水路方向）については6月中に通水開始予定です。
- ※1: 冷媒のこと(塩化カルシウム水溶液)

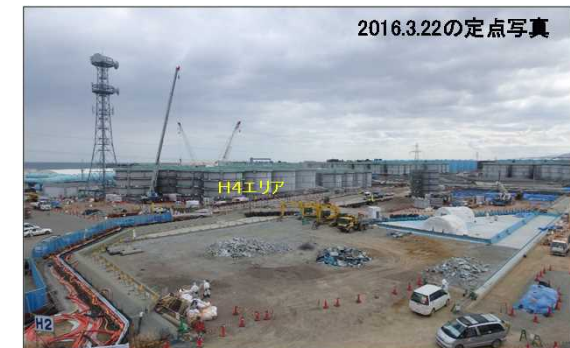
- H1東エリア（全12基）
解体済：12基
- H2エリア（全28基）
解体済：28基
- H4エリア（全56基）
解体中：29基、解体済：11基

<H2エリアのフランジタンク解体完了（3月11日）>
