# 福島第一原子力発電所の 汚染水の状況と対策について

2016年9月5日

東京電力ホールディングス株式会社

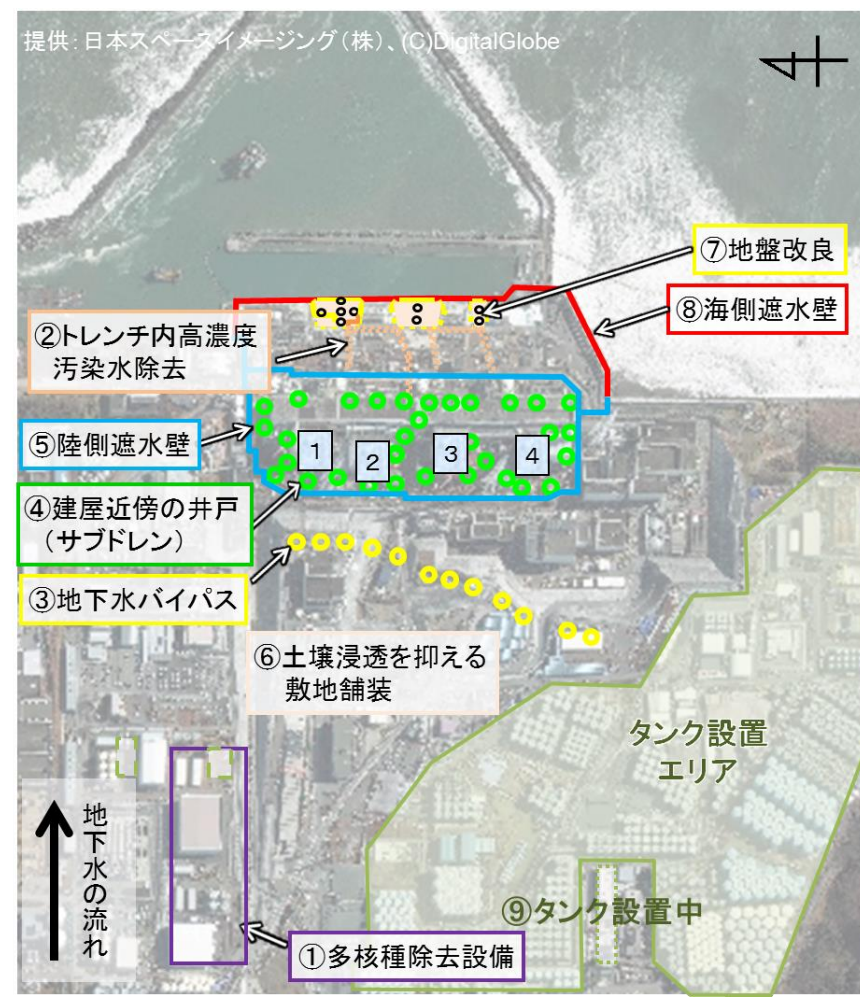
# 1. 「汚染水対策」の3つの基本方針

■ 事故で溶けた燃料を冷やした水と地下水が混ざり、汚染水が発生しています。下記の3つの基本方針に基づき対策を進めています

## 方針1. 汚染源を取り除く

- ①多核種除去設備による汚染水浄化
  - ②トレンチ(※2)内の汚染水除去
- (※2) 配管などが入った地下トンネル。

## 方針2. 汚染源に水を近づけない

- ③地下水バイパスによる地下水くみ上げ
- ④建屋近傍の井戸での地下水くみ上げ
- ⑤凍土方式の陸側遮水壁の設置
- ⑥雨水の土壌浸透を抑える敷地舗装

## 方針3. 汚染水を漏らさない

- ⑦水ガラスによる地盤改良
- ⑧海側遮水壁の設置
- ⑨タンクの増設(溶接型へのリプレース等)

2013年度		2014年度		2015年度		2016年度	
	上期	下期	上期	下期	上期	下期	上期	下期
方針1. 取り除く	①多核種除去設備による汚染水浄化		多核種除去設備等によるタンク内汚染水の浄化 高性能・増設多核種除去設備の設置		2015年5月27日 RO濃縮塩水処理完了			
	②トレンチ内の汚染水除去		浄化作業		2015年12月11日 全汚染水除去処理完了			
方針2. 近づけない	③地下水バイパスによる地下水くみ上げ		累積排水量 211,880t 排水回数 131回 2016年9月1日現在		建屋山側で地下水をくみ上げ			
	④建屋近傍の井戸での地下水くみ上げ(サブドレン)		浄化設備設置		累積排水量 178,394t 排水回数 222回 2016年8月31日現在		調査・復旧	
	⑤凍土方式の陸側遮水壁の設置		小規模凍結試験		2016年3月31日 海側全面及び山側一部を凍結開始		凍結	
	⑥雨水の土壌浸透を抑える敷地舗装		10m盤、他工事干渉箇所を除く計画エリアの100%施工完了 2016年3月30日時点		アスファルト等による敷地舗装			
方針3. 漏らさない	⑦水ガラスによる地盤改良		水ガラス等による地盤改良		汚染した地下水の海への流出抑制			
	⑧海側遮水壁の設置		2015年10月26日 閉合完了		地下水の海への流出抑制			
	⑨タンクの増設(溶接型への交換等)		タンクの増設・貯留		タンクの増設・貯留

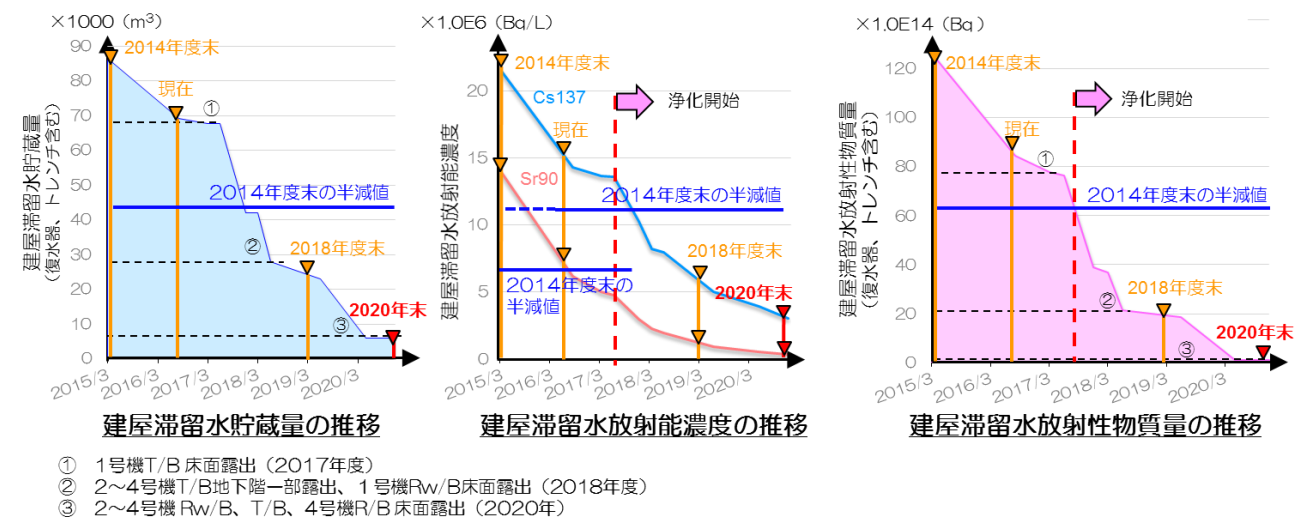
### <建屋内滞留水処理スケジュール>

- 中長期ロードマップにおける滞留水処理のマイルストーンである、「2018年度の建屋内滞留水中の放射性物質の量を半減（2014年度末時点の状態と比較）」及び「2020年内の建屋内滞留水の処理完了」を本処理方針に基づき達成します。

- ① 1号機T/B床面露出 (2017年度)
- ② 2~4号機T/B地下階一部露出、1号機Rw/B床面露出 (2018年度)
- ③ 2~4号機Rw/B、T/B、4号機R/B床面露出 (2020年)

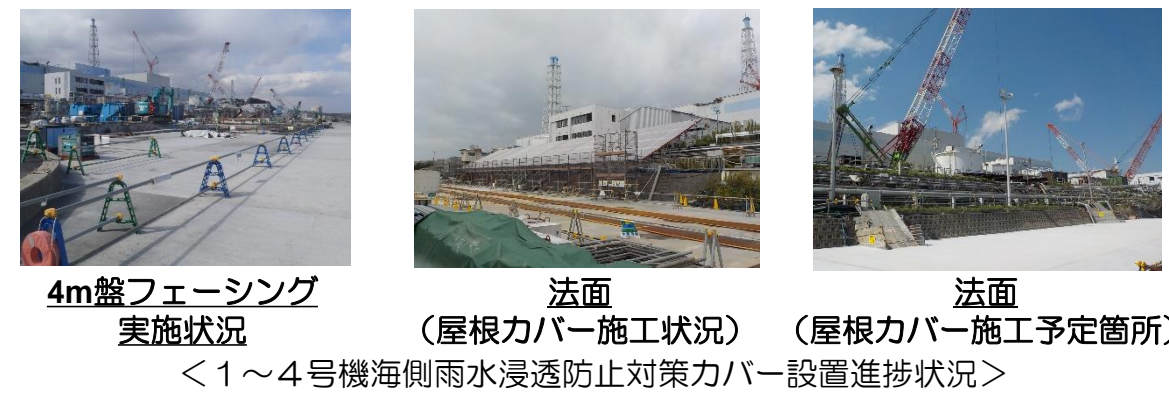
＜フェーシング全体の進捗状況＞

- 4m盤及び法面において、干渉物がありフェーシングが困難な箇所は、雨水の地中浸透防止を目的としてカバーの設置を進めております。

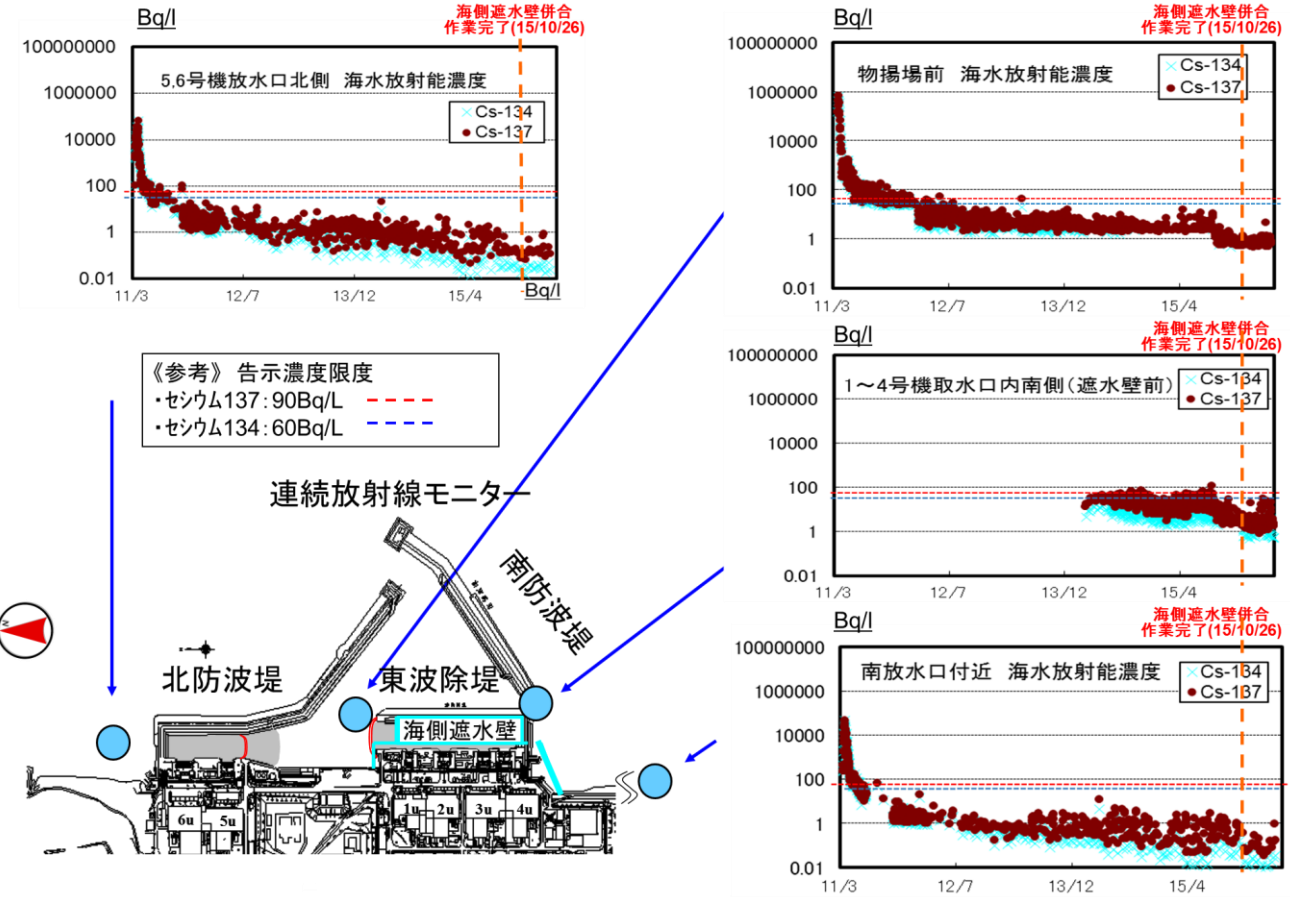
<海域モニタリングの状況>

- 1～4号機取水口エリアは、東波除堤北側と同じレベルで低い濃度で推移しています。海側遮水壁鋼管矢板打設・継手処理の完了後、濃度の低下が見られています。
- 港湾外エリアは、ほとんど検出限界未満で推移しています。
