福島第一原子力発電所現地確認報告書

がれき類一時保管エリアC

がれき類一時保管エリアCの雨水排水経路等の状況

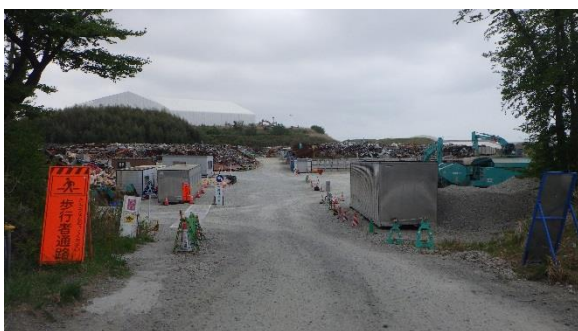
（写真1）

- ・当該エリアには、通路の両側に金属類や不燃物を中心にした廃棄物が保管されていた。東京電力によると廃棄物のエリア占有率は約90%であり、今年末まで廃棄物を受け入れる予定である。（写真1）
- ・廃棄物を保管しているエリアには雨水側溝は整備されておらず、エリア内の雨水は浸透するか、エリア東端に設置されている土側溝に自然に流下して集水枡を経由して排水される。（写真2、3）
- ・エリア東端に設置されている土側溝には、ストロンチウム吸着材が設置されていた。（写真4）
- ・東京電力によると、5月以降は降雨時に毎日、当該エリアの集水枡から採水しモニタリングを継続するとともに、今年度から雨水対策として廃棄物のシート養生を実施する計画である。

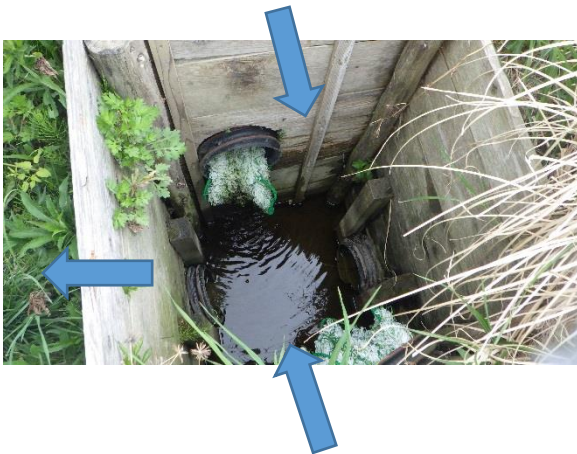
(写真3)

東京電力によると、写真右側の暗渠配管は詰まっております機能していません。

5月以降、降雨時に当該枡から採水することになる。
