県北建設 今昔フォトギャラリー 記録No.6 福島飯坂線 ～交通安全対策の実施～

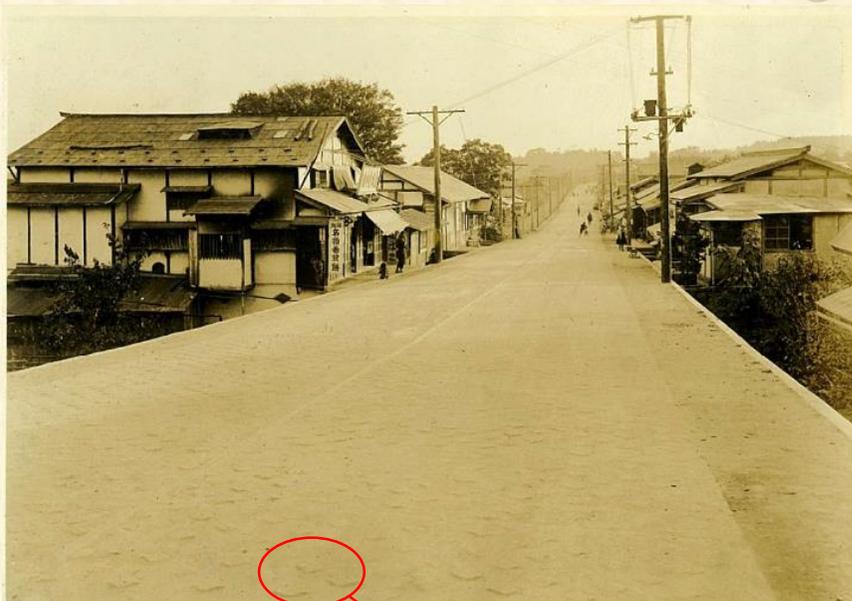
①

写真①は、福島市飯坂町にある現在の「福島交通飯坂線の花水坂駅」付近で、舗装工事が完了した際の写真です。

- 長く緩い坂道が続く場所であることから（写真①）、滑り止めとして舗石を配置することで、交通安全対策を実施しているようすがわかる（写真②）。
- 写真③より、コンクリート舗装を施工するにあたり、複数の作業を分担して効率よく作業を行っているようすがわかる。

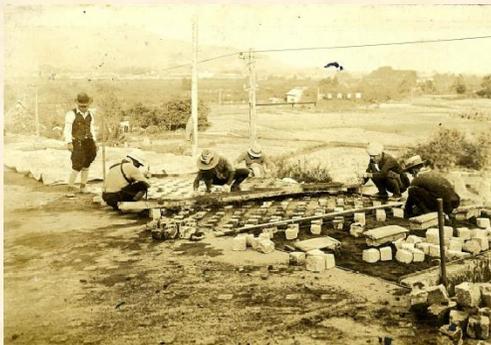
滑り止めとしての舗石

↑滑り止めとして小さい舗石を配置。

写真②は、滑り止めとして小さい舗石を配置しているようすです。また写真③は、コンクリート舗装を施工中に撮影された写真です。

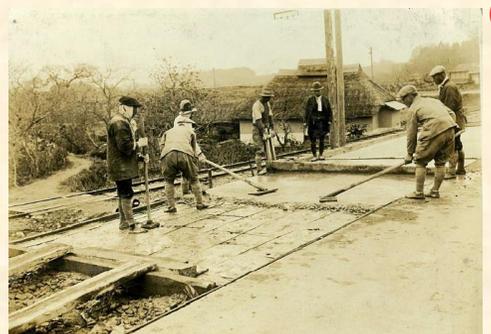
↑コンクリート舗装を施工中の写真。
