福島第一原子力発電所現地確認報告書

覆土式一時保管施設エリアL

覆土式一時保管施設エリアLの現況

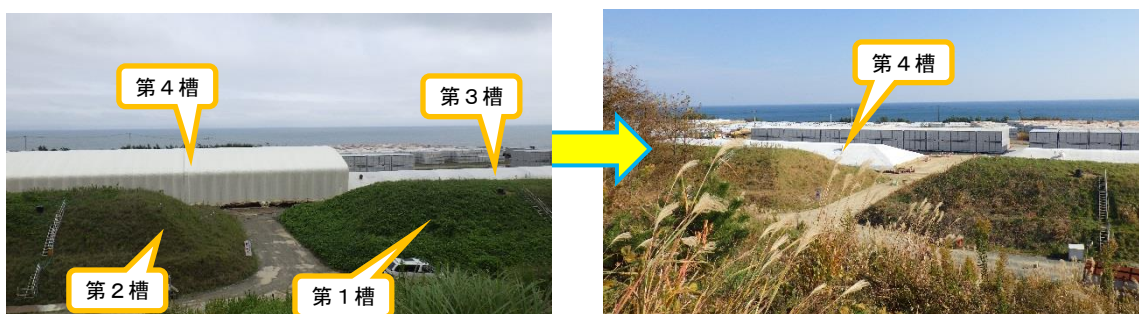
（写真1－1）覆土式一時保管施設エリアLの外観（西側から撮影）

- ・覆土式一時保管施設エリアLには、第1槽～第4槽の保管施設が設置されているが、最も新しい第4槽でのガレキ類の受入も終了し、受入時に設置されていた雨よけテントは撤去されていた。（写真1）
- ・第4槽で受け入れたガレキ類の上部は、保護シート、緩衝材及び覆土が施され、その上部は、雨水の浸入を防止するため、遮水シートと保護マットで覆われている。目視した限りでは保護マットの破損等は確認されなかった。（写真2）

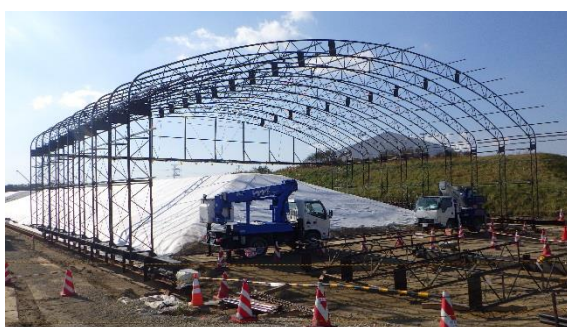
（写真1－2）

第4槽の状況①（北側から撮影）
