真野川漁港海岸（南右田地区）

粘り強い海岸堤防

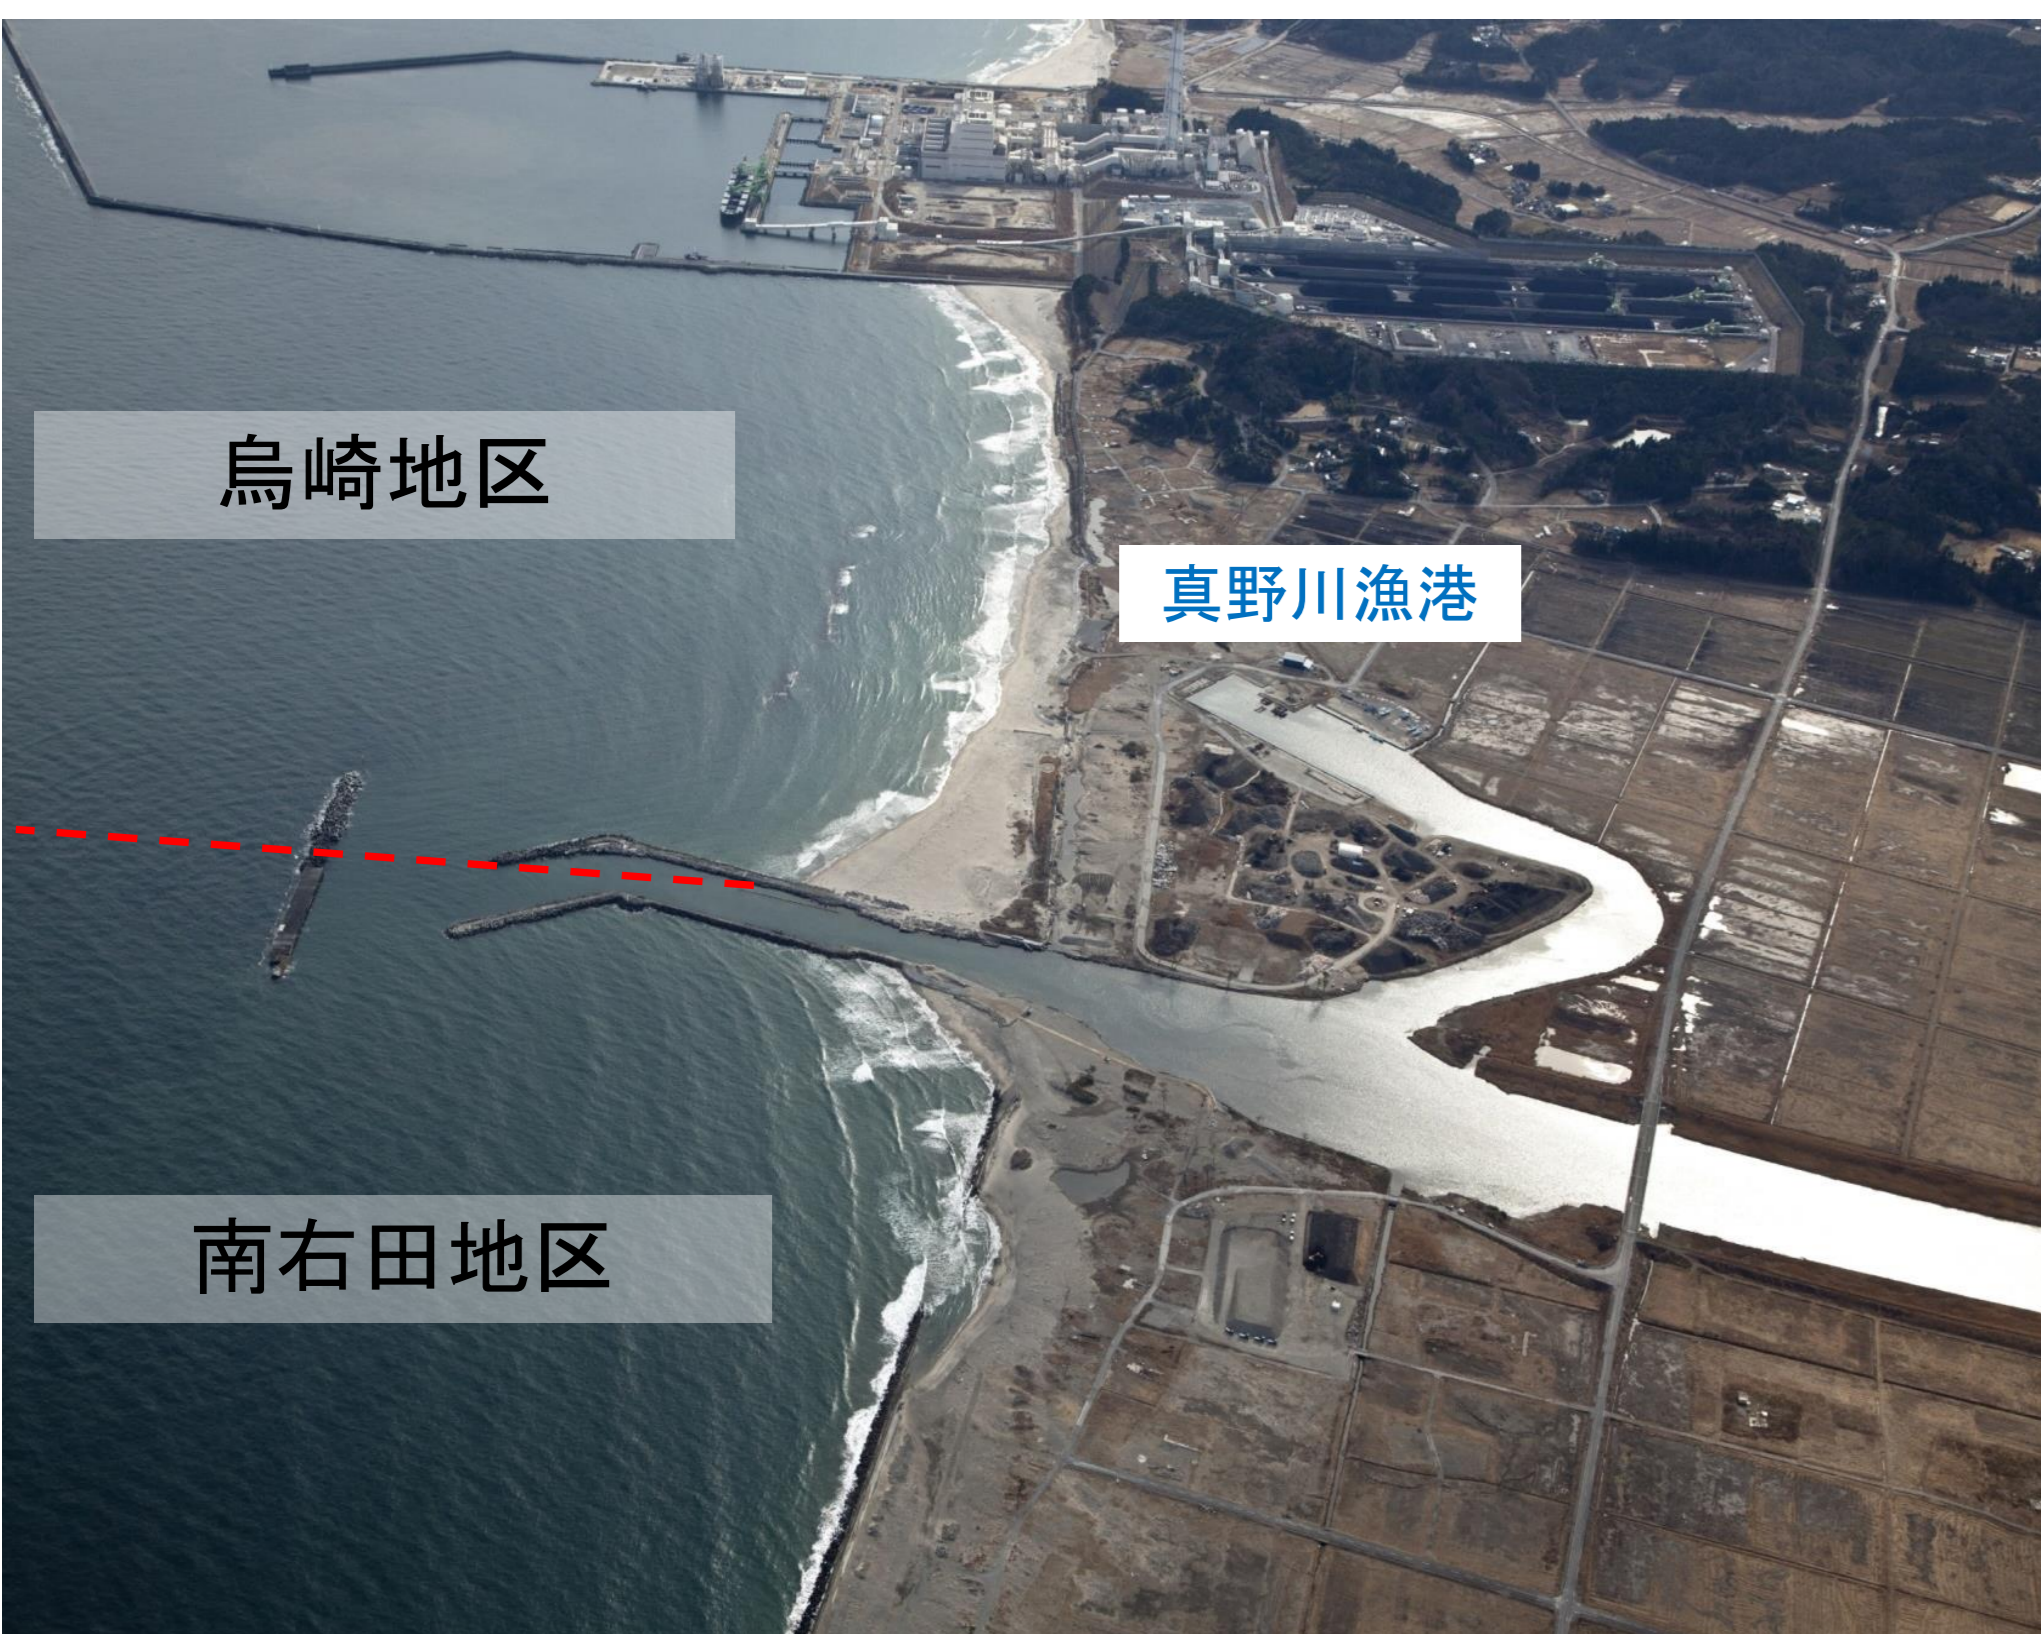
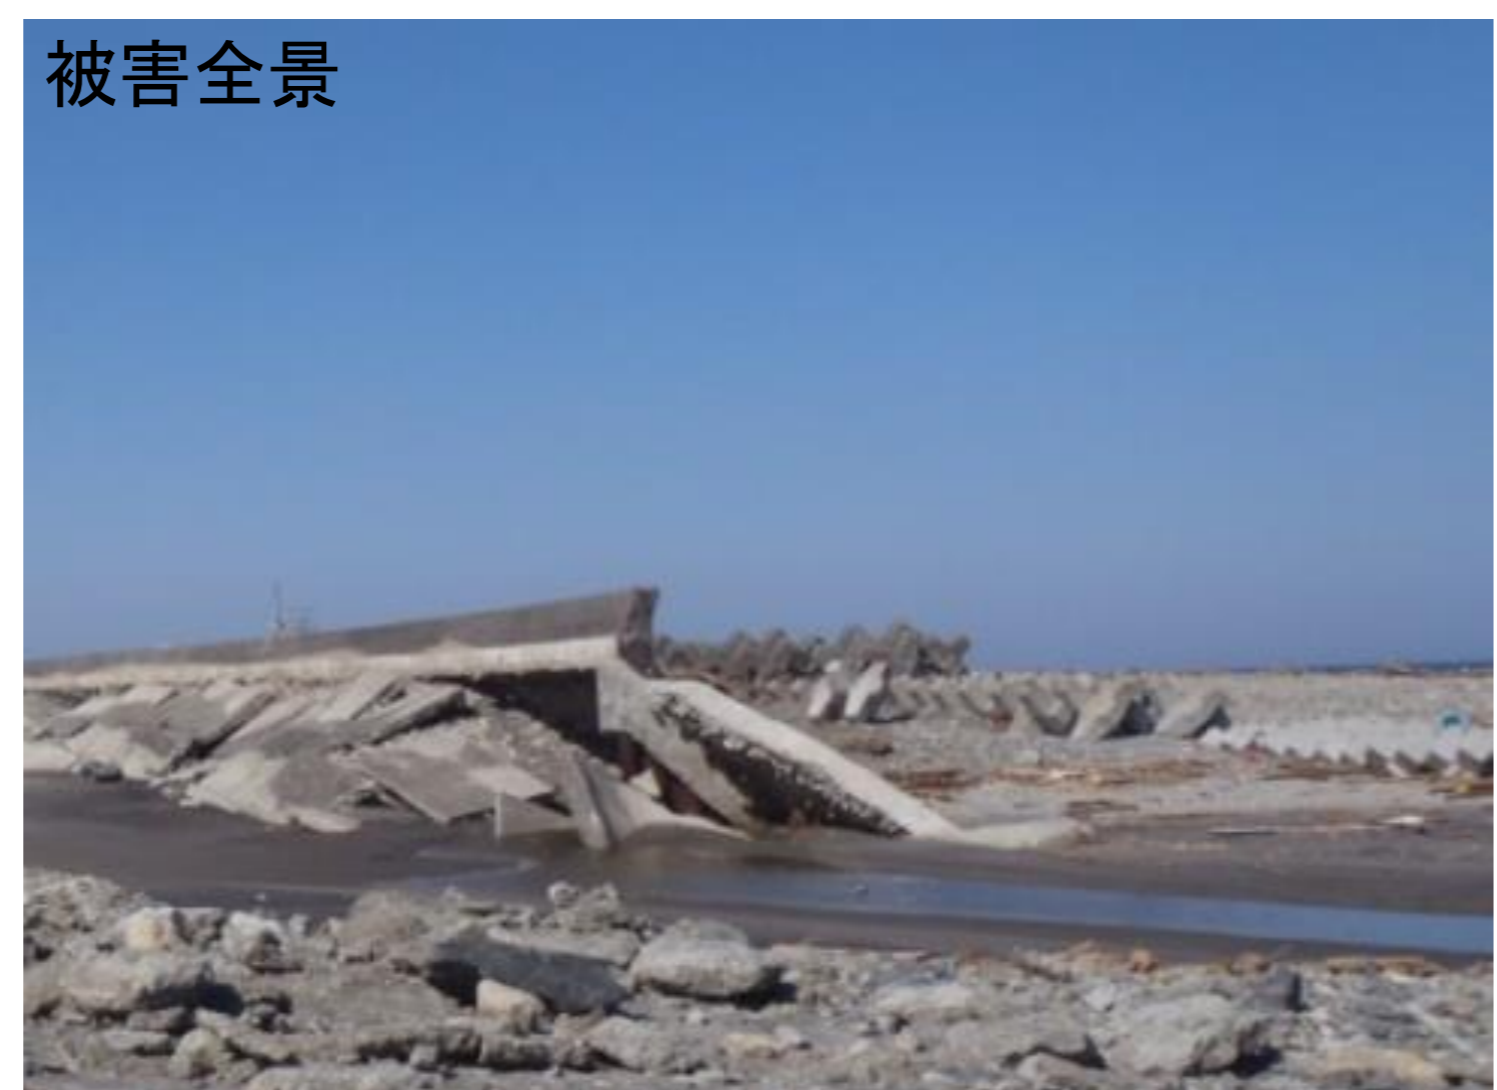
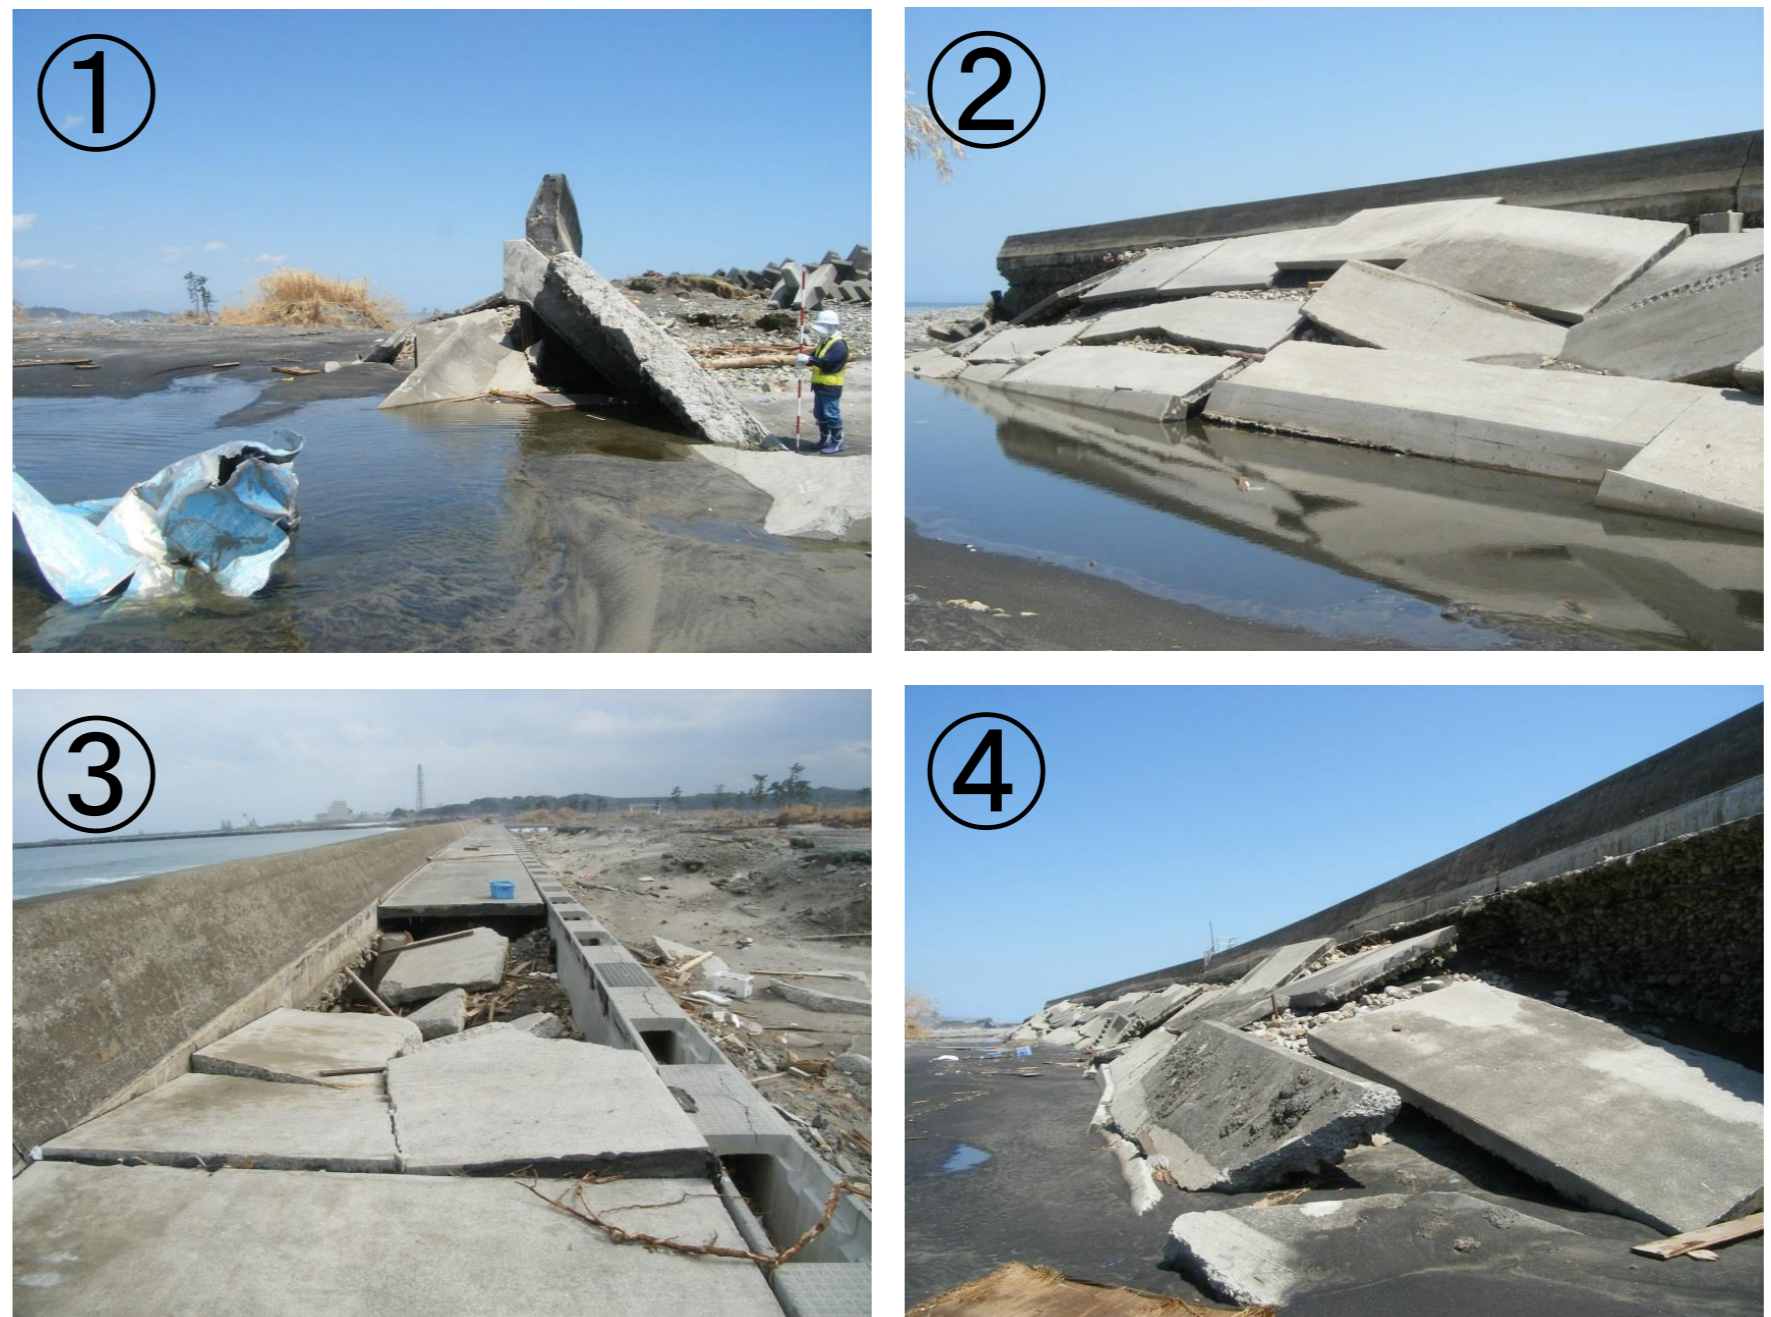
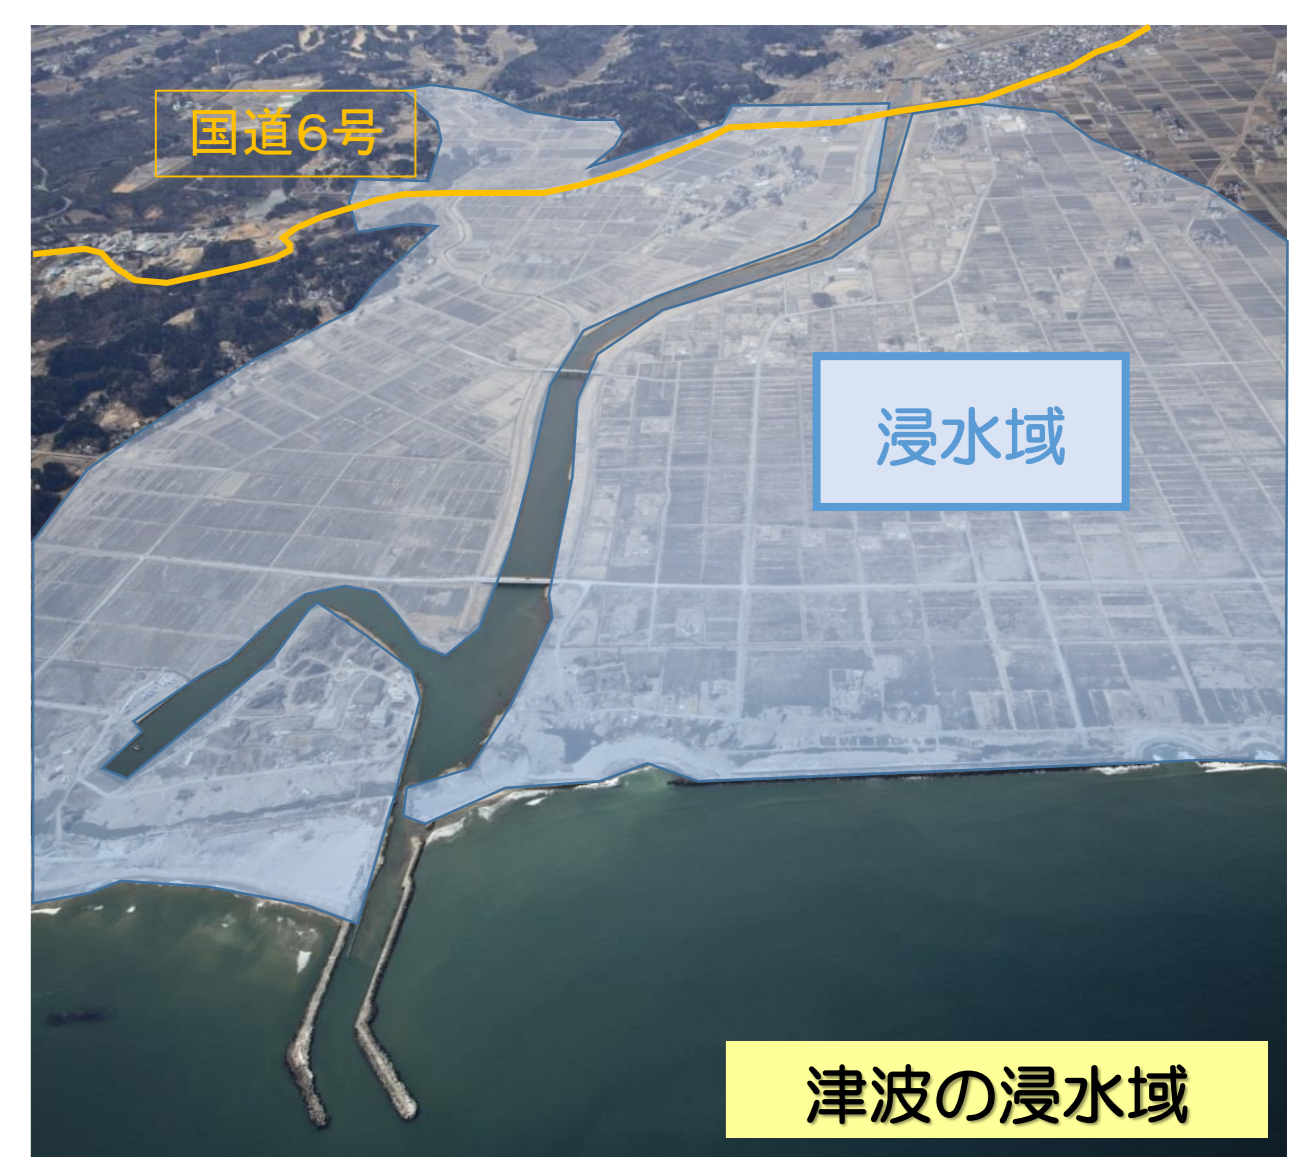
海岸堤防の被災状況

- ① 堤防の流出
- ② 裏法被覆工の破損
- ③ 天端工の破損
- ④ 裏法被覆工の倒壊

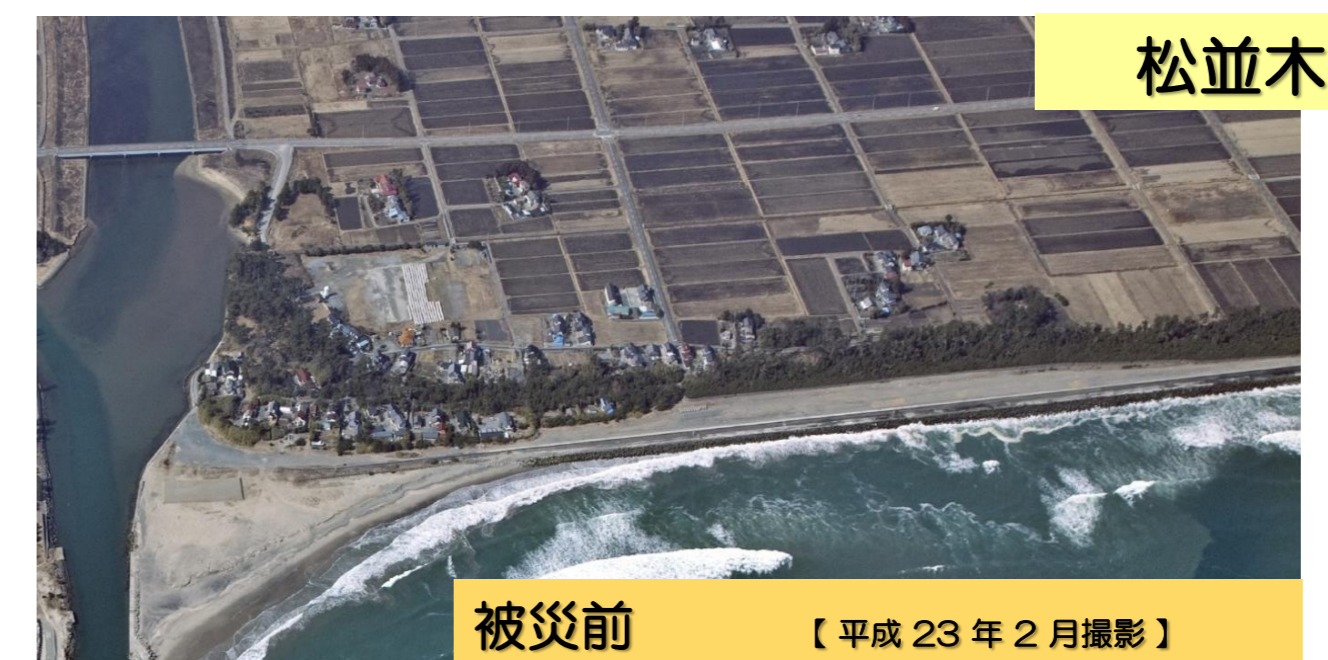
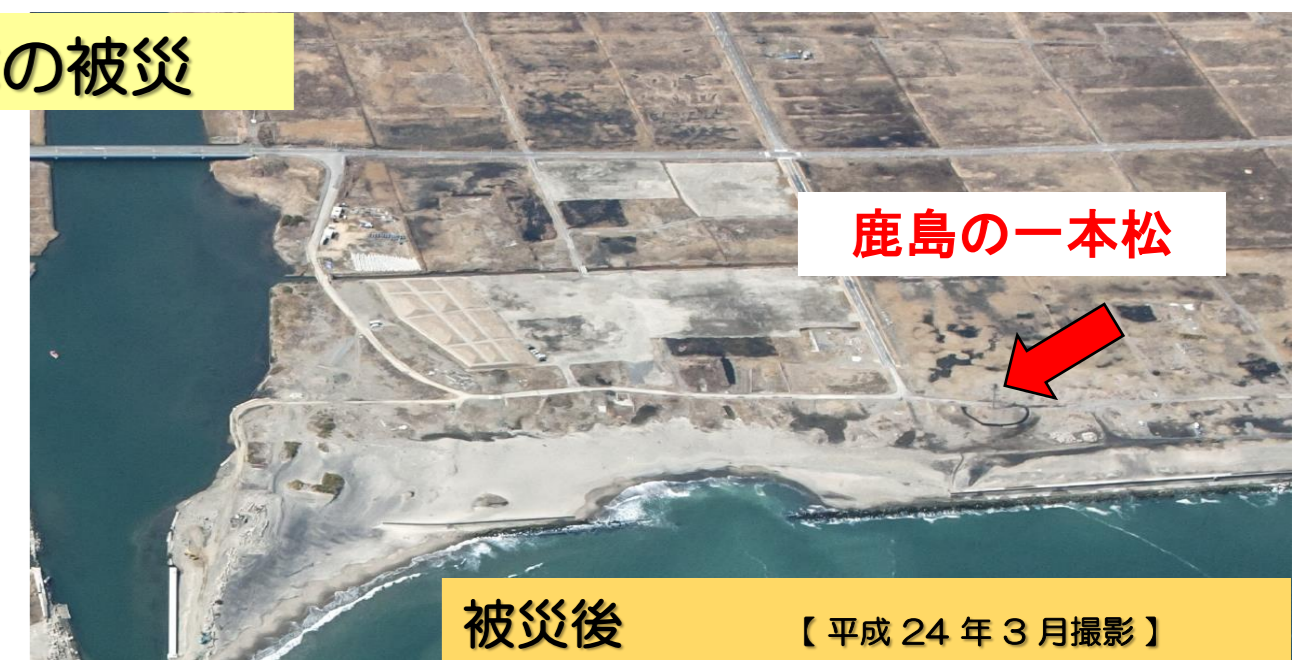
想定津波の考え方と対策

L1	数十年から数百年に一度	暮らしを守る	防災対策 (施設整備目標)
L2	数百年から千年に一度	人命を守る	減災対策 (ハード+ソフト)

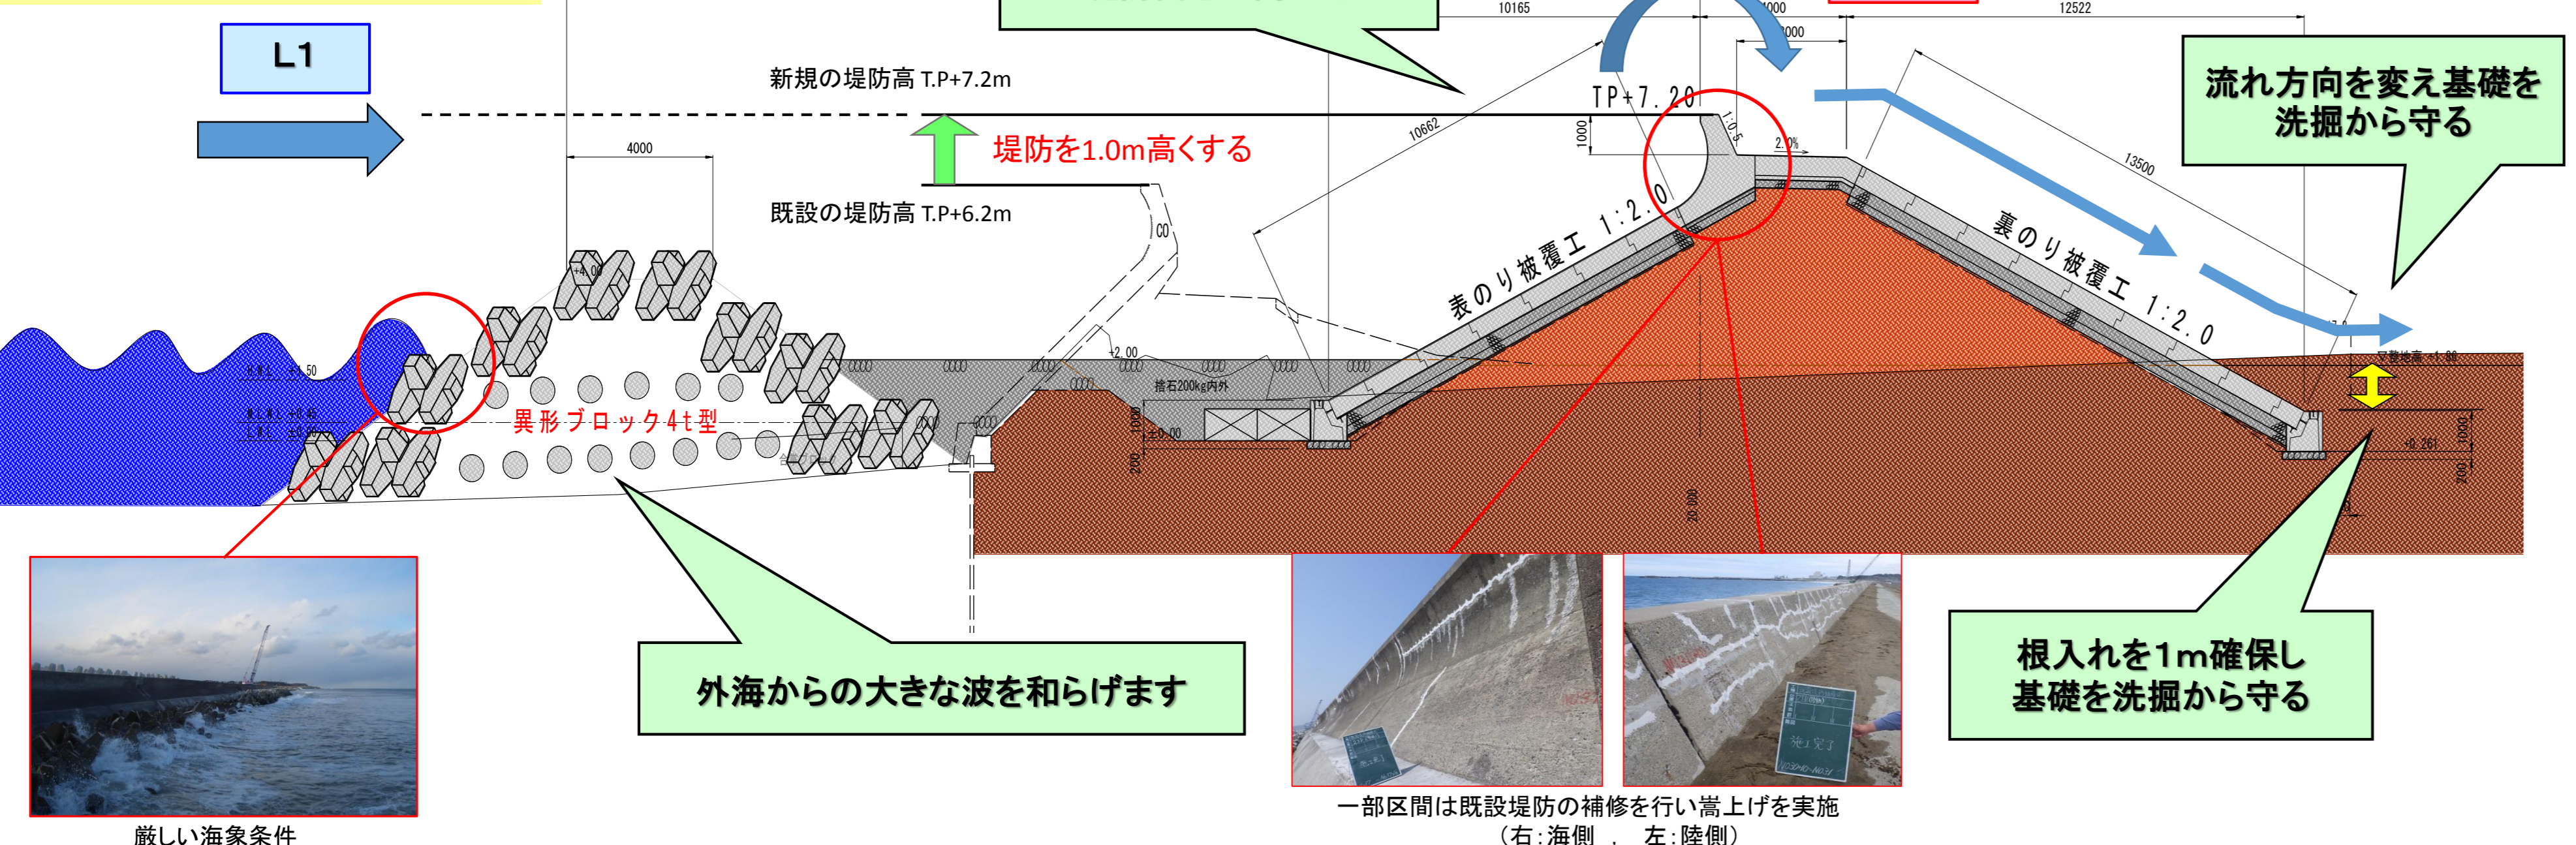
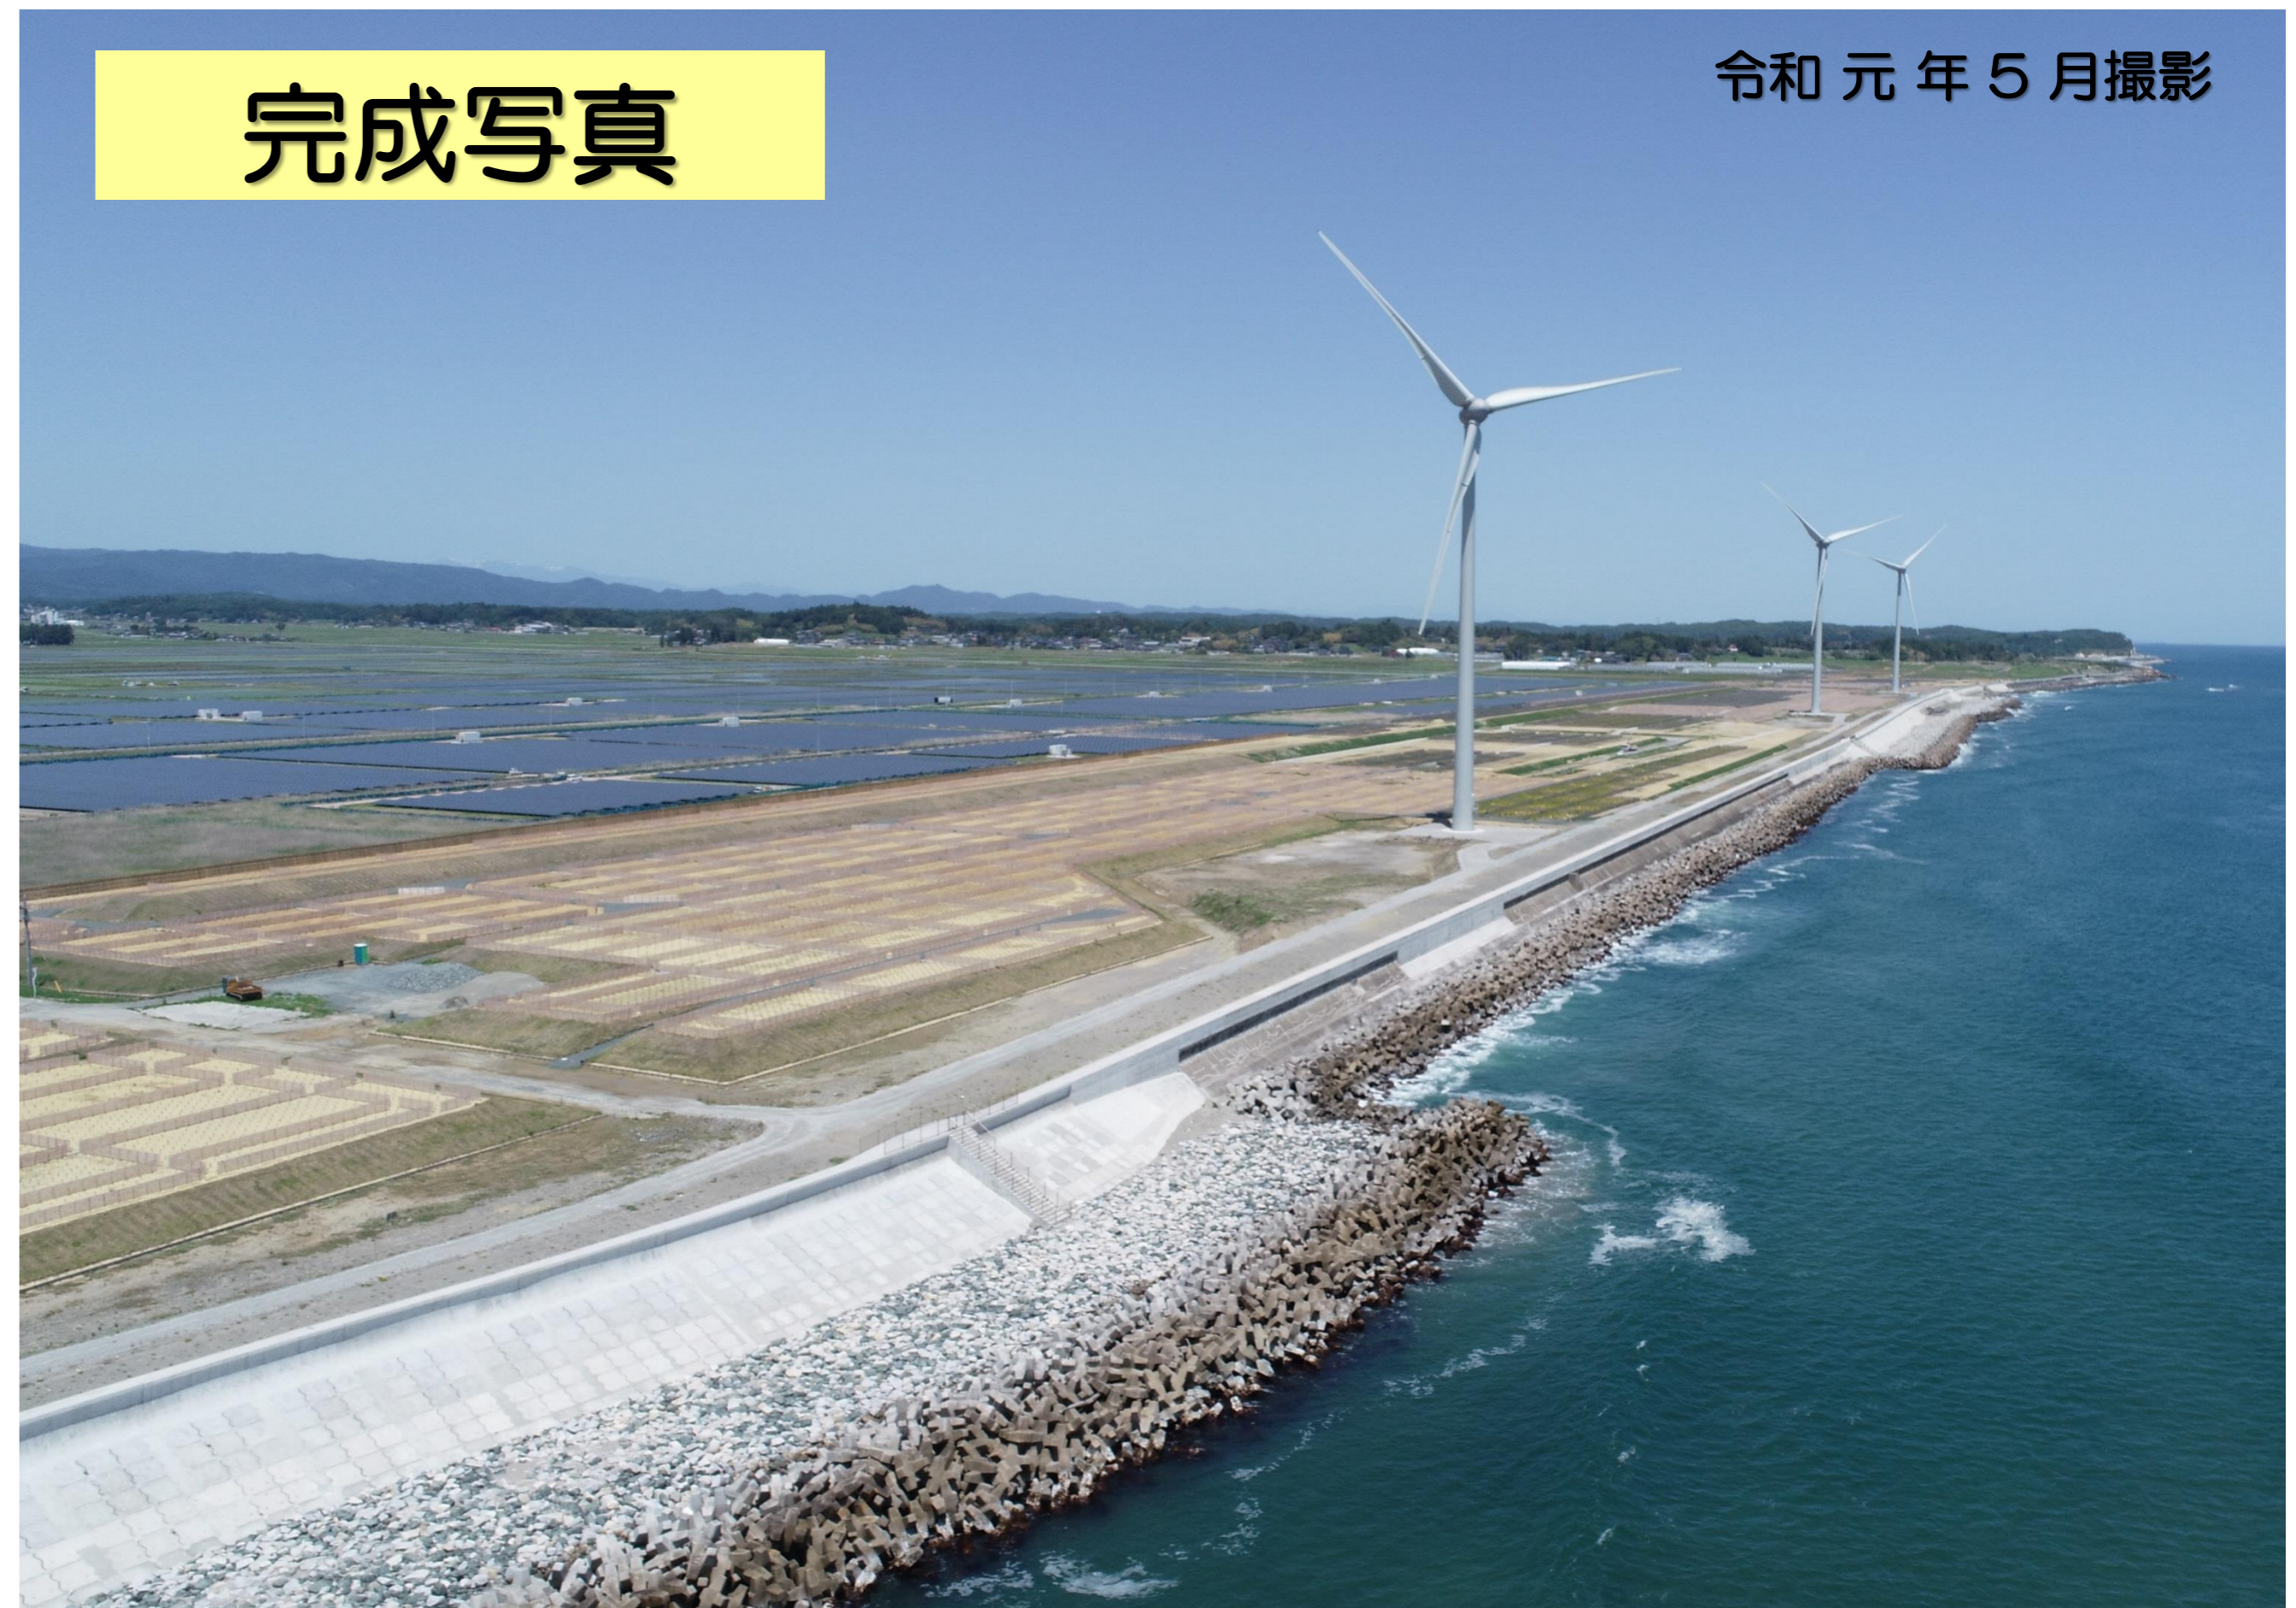
新しい堤防の計画

一部区間は既設堤防の補修を行い高上げを実施 (右:海側, 左:陸側)
