補足資料 (データ集)

2019年9月6日

東京電力ホールディングス株式会社

福島第一原子力発電所の廃止措置に向けた主要な目標工程

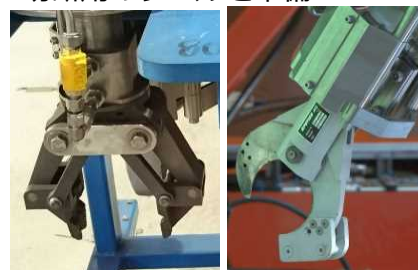
マニピュレータ先端に接続するツールは遠隔で交換可能。つかみ用・切断用のツールを準備

つかみ具

カッター

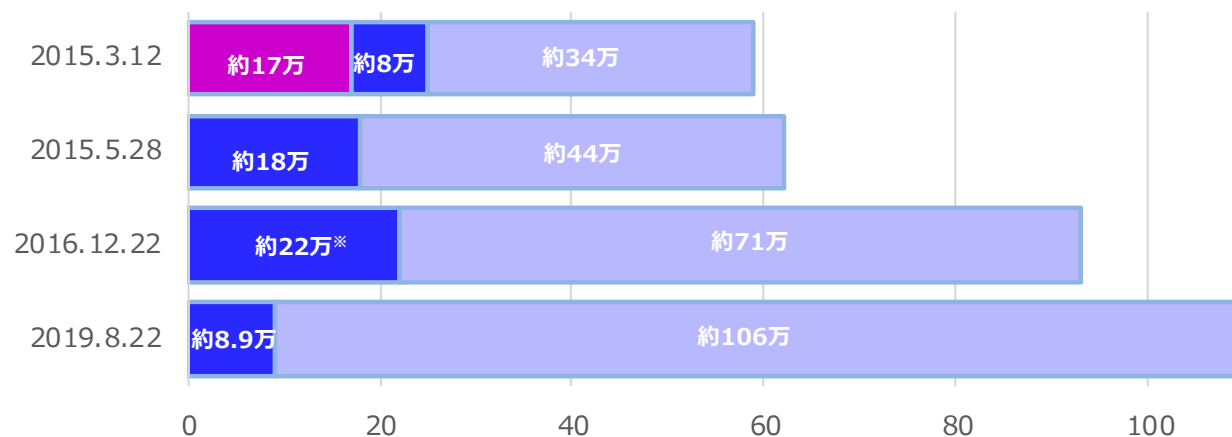
- 2015年5月、貯蔵タンクの底に残る水を除いた、ストロンチウムを含む汚染水（RO濃縮塩水）の浄化処理を完了しました。
- 現在、セシウムとストロンチウムの濃度を先行して低減したストロンチウム処理水の多核種除去設備による浄化処理を進めています。

■ RO濃縮塩水
 ■ ストロンチウム処理水
 ■ 多核種除去設備による処理水

※ストロンチウム処理水が減少していない理由：
 ・2016年4月以降、建屋流入量が想定よりも減少しなかったこと。
 ・建屋の水位を計画的に下げていること。

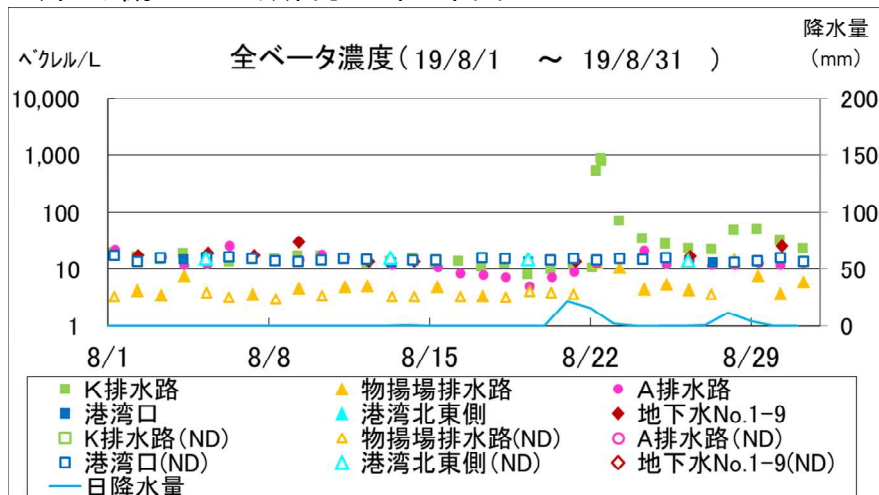
A 水（海水、排水路、地下水等）

- 8月21日～22日にかけての降雨に伴い、K排水路のセシウム137濃度及び全ベータ濃度が大きく上昇したものの、翌日以降低下。
- 降雨後の、K排水路のセシウム137濃度は高めで推移したものの、それ以外は、概ねWHO飲料水基準を下回った。

- 全ベータとは、ベータ線を放出する全ての放射性物質。カリウム、セシウム、ストロンチウム等が含まれる。
- 海水の全ベータについては、天然の放射性カリウムが約12ベクレル/L含まれている。
- (ND)は、不検出との意味で、グラフには検出限界値を記載。
- 地下水No.1-9については全ベータ濃度で監視。
