福島第一原子力発電所現地確認報告書

N o . 3 ～ 5 屋内危険物倉庫において管理不備とされた危険物の対応状況

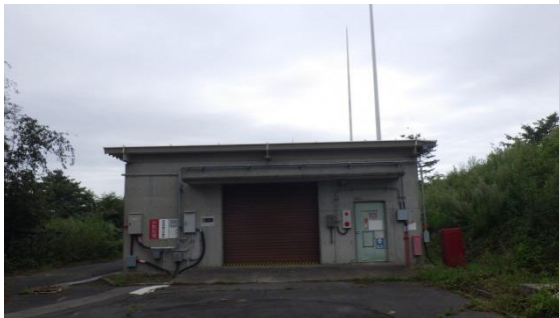
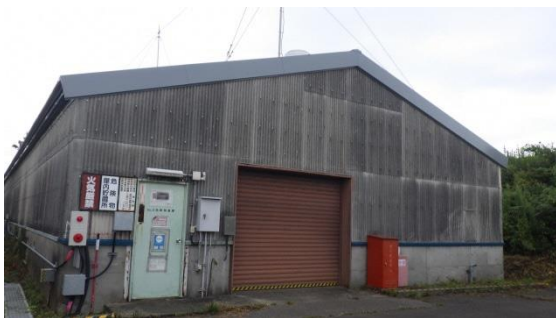
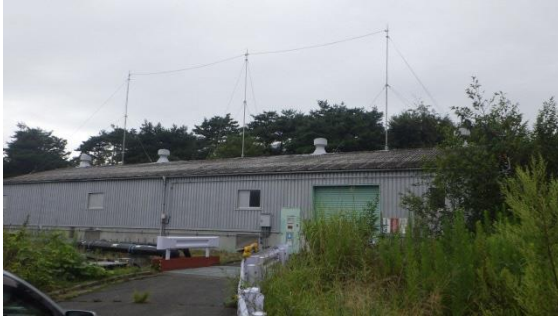
福島第二原子力発電所で確認された危険物の最大貯蔵容量変更の管理不備を踏まえ、東京電力が福島第一原子力発電所においても危険物の貯蔵状況の確認を進めたところ、消防法に基づき第4石油類を貯蔵する届出をしていたN o . 3 ～ 5 屋内危険物倉庫（写真1）において、第4石油類以外の危険物を保管していることが確認された。

(写真1-1)
No. 3 屋内危険物倉庫

(写真1-2)
No. 4 屋内危険物倉庫

(写真1-3)
No. 5 屋内危険物倉庫

管理不備であった危険物については、対策として速やかに適切な構内貯蔵場所へ移動することになっていたため、現状を確認した。なお、管理不備であった危険物は以下のとおりである。

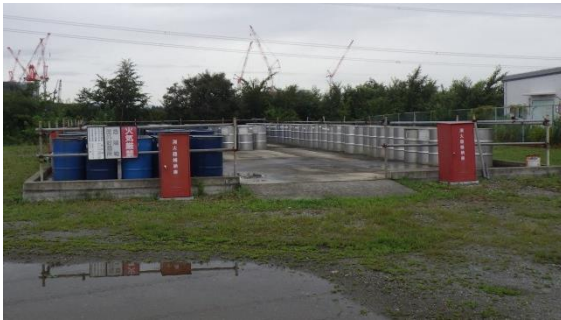
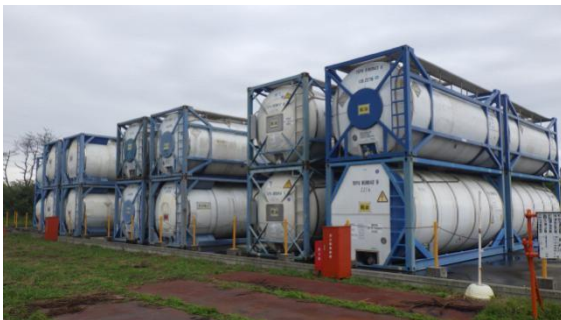
- ① 内容物が第3石油類であったもの：5,200 L（ドラム缶26本）
 - ② 第3石油類と第4石油類が混合した可能性があり、第3石油類として管理すべきであったもの：78,400 L（ドラム缶392本）
 - ③ 内容物が特定できず第4石油類と確認することが困難であり、第3石油類である可能性があるもの：49,000 L（ドラム缶245本）
 - ④ 内容物が特定できず第4石油類と確認することが困難であり、第2石油類である可能性があるもの：3,400 L（ドラム缶17本）
- ・ 管理不備が確認された危険物の移動先であるN o . 1 (A) 、 N o . 2 危険物屋外貯蔵所では、確認した範囲で漏えい等の異常は確認されなかった。（写真2）
 - ・ 東京電力によると、再発防止策として危険物の受入時に保管依頼箇所に製品安全データシート等の危険物の分類が分かる資料を添付することを義務付け、適切に保管できる運用にするとのことであった。

(写真2-1)
No. 1 (A) 危険物屋外貯蔵所

(写真2-2)
No. 2 危険物屋外貯蔵所
