福島第一原子力発電所現地確認報告書

令和元年 9月26日（木）

- （1）使用済燃料乾式キャスク仮保管設備におけるキャスク蓋間圧力の一部監視不可事象の原因と対策
- （2）1／2号機共用排気筒解体工事の状況

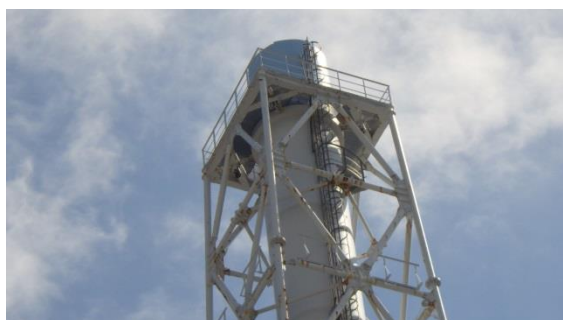
(写真1-1)

1 / 2号機共用排気筒解体工事は9月18日から2ブロック目の解体作業が再開され、本日(9月26日)、2ブロック目の切断作業が終了し、地上に吊り下ろされたことから状況を確認した。

2ブロック目切断後の1 / 2号機共用排気筒の状況

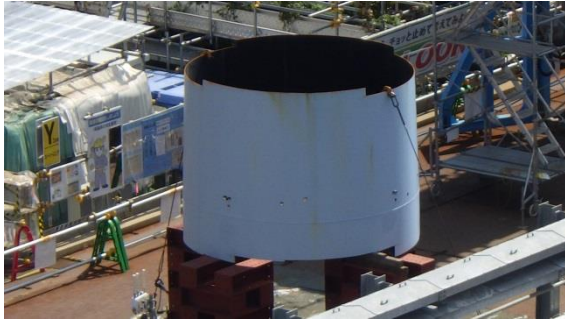
- ・現場確認時(11時25分頃)、切断された2ブロック目が2号機原子炉建屋西側の仮置きヤードに仮置きされていた。(写真1)
- ・東京電力によると、7時45分に切断作業が完了し、8時29分に地上に吊り下ろしたとのことであった。

(写真1-2)
仮置きされていた2ブロック目の状況
