福島第一原子力発電所現地確認報告書

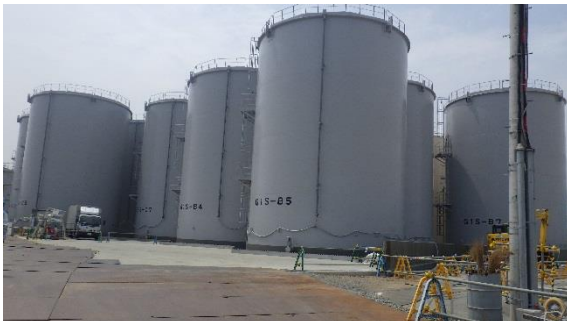
(写真1)

- 1 確認日
平成30年 5月 2日 (水)
- 2 確認箇所
G1南タンクエリア
- 3 確認項目
G1南タンクエリアタンク設置工事の進捗状況
- 4 確認結果の概要
G1南タンクエリアにおける溶接型タンク設置工事の進捗状況を確認した。
 - ・タンクの据付は、計画数23基に対して20基と前回確認時（平成30年1月22日）と変化がなかった。（写真1）
 - ・前回確認時には設置されていなかった鋼製仮堰（高さ約20cm）が据付済タンクの全周に設置されていた。（写真2）
 - ・エリアの南側では移送配管の敷設工事が進められていた。（写真3）
