## 福島第一原子力発電所現地確認報告書

- 1 確認日  
令和3年7月30日（金）
- 2 確認箇所  
瓦礫類一時保管エリアX
- 3 確認項目  
瓦礫類一時保管エリアXの現況確認
- 4 確認結果の概要

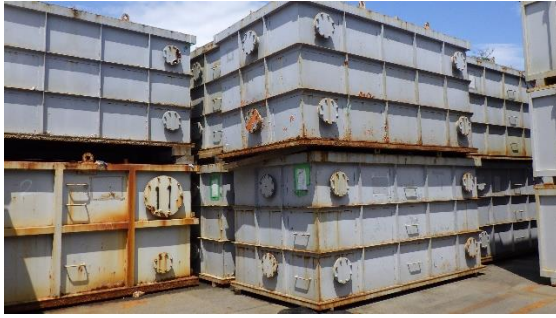
(写真1)  
一時保管エリアXに保管されている  
ノッチタンクの状況  
(南東側から撮影)

- ・ノッチタンクは2段積みで保管されており、一部のノッチタンクには錆や蓋の歪みが見られたが、確認した範囲で内容物の飛散、流出は確認されなかった。（写真1）
- ・現場確認時、当該ノッチタンクを雨除け用のシートで覆うための準備作業が行われていた。（写真2）
- ・東京電力によれば、屋外で保管しているノッチタンクは計417基、その内一時保管エリアXには30基を保管しており、7月8日に蓋の状況をドローンで調査した結果、1基の蓋がずれていたが、7月9日に目視の範囲でノッチタンク内に雨水がないことを確認するとともに、蓋を元に戻し、蓋がずれない対策を施したとのことであった。
