## 浪江町役場津島支所周辺除染

測定日	令和2年10月27日
測定点	302
測定場所	浪江町役場津島支所 双葉郡浪江町下津島

コース名	HD1
撮影目的	状況変化
備考	周辺除染作業

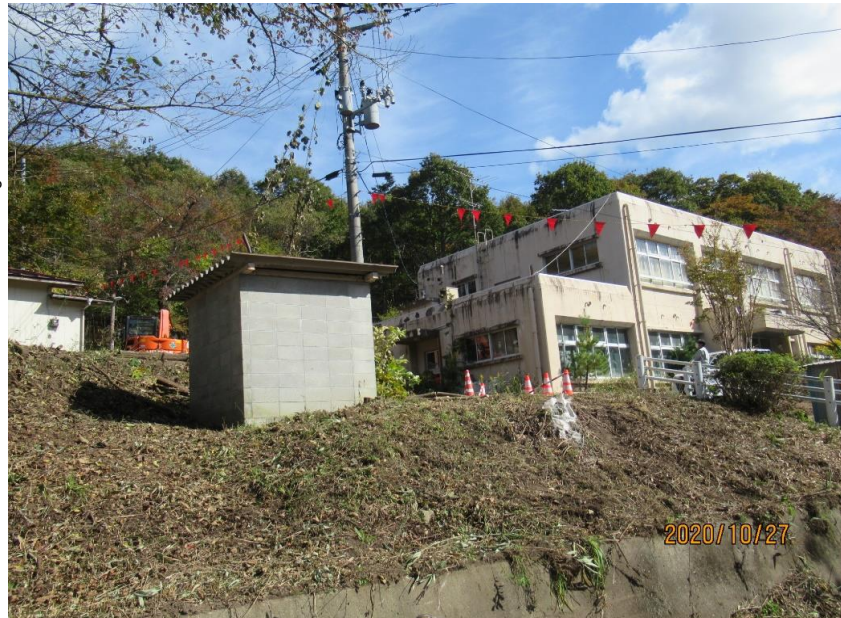
## 全景

浪江町役場津島支所の建屋周辺にて、除染作業が行われていた。

広範囲に渡り除草が終了し、今後除染作業が行われる予定である。(令和2年11月末まで)

草刈り等の作業により空間線量率の低下が見られた。

前回 : 0.76 $\mu$ Sv/h

今回 : 0.65 $\mu$ Sv/h

(約14%減)

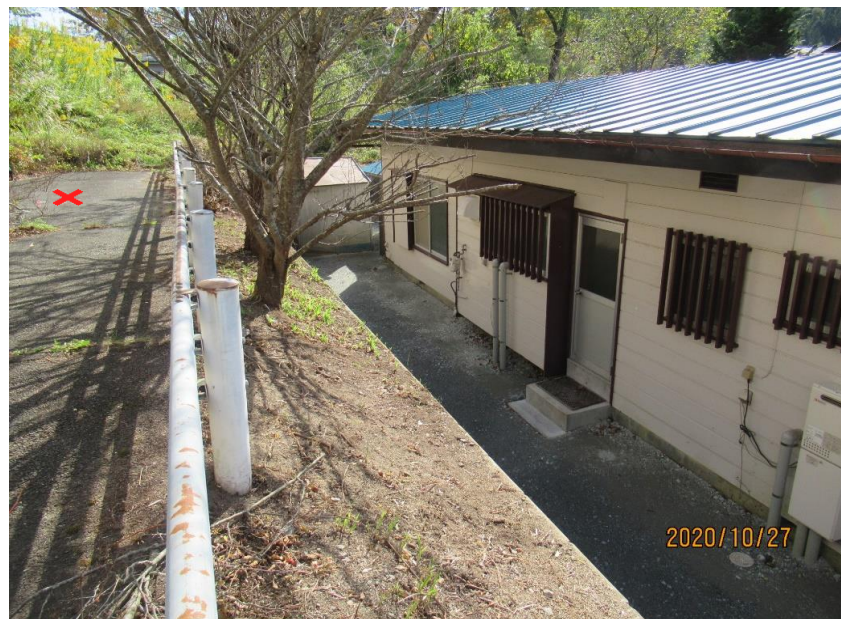
## 設置点周辺

法面の草が刈られていた。
