福島第一原子力
発電所廃炉作業
取組みに関する
ご報告（概要版）

2021.10.19

福島第一原子力発電所廃炉作業の取組み状況（概要版）

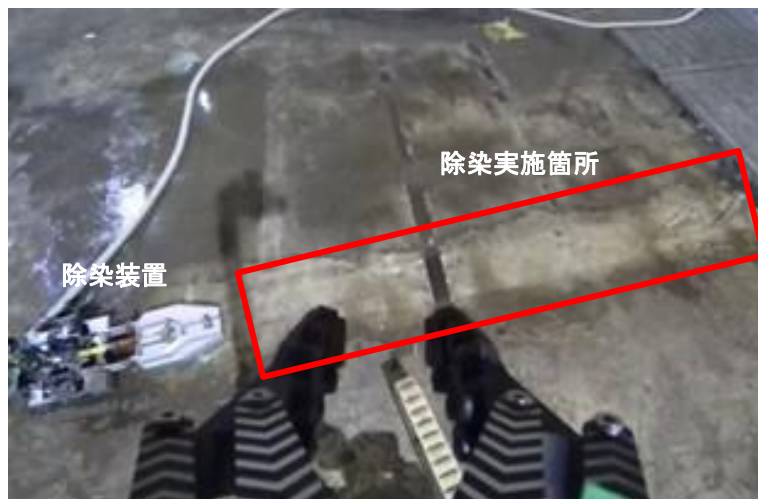
建屋内では、2021年度の遮へい設置に向けて建屋最上階の除染作業中です。現在は床面の粗除染を完了し、高所エリアの除染に向けた準備をしています。

オペフロ※1線量低減
(床面の高圧水除染状況)

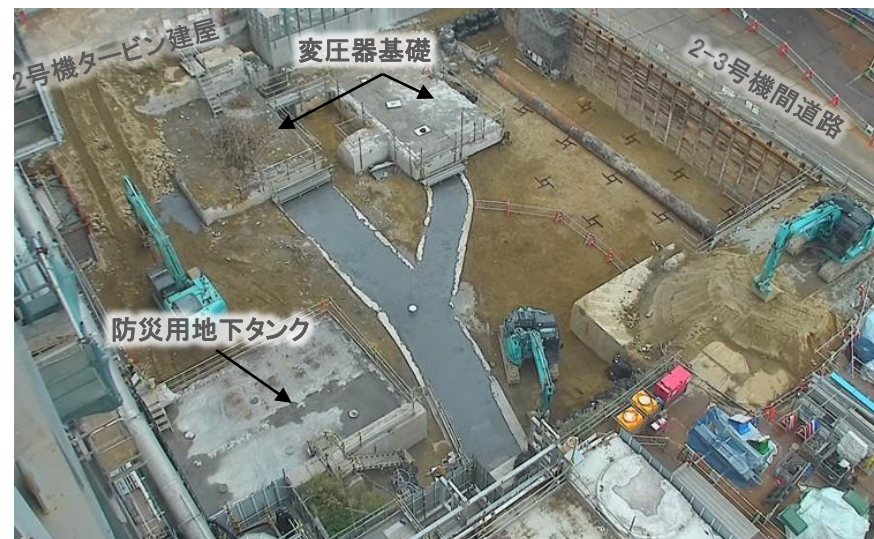
建屋外では、2022年度上期の燃料取り出し用構台設置着手に向けて干渉物撤去などの準備工事を実施中です。この後、地盤改良工事を2021年10月下旬より開始する予定です。

燃料取り出し用構台設置準備作業
(2号機原子炉建屋南側ヤード状況)

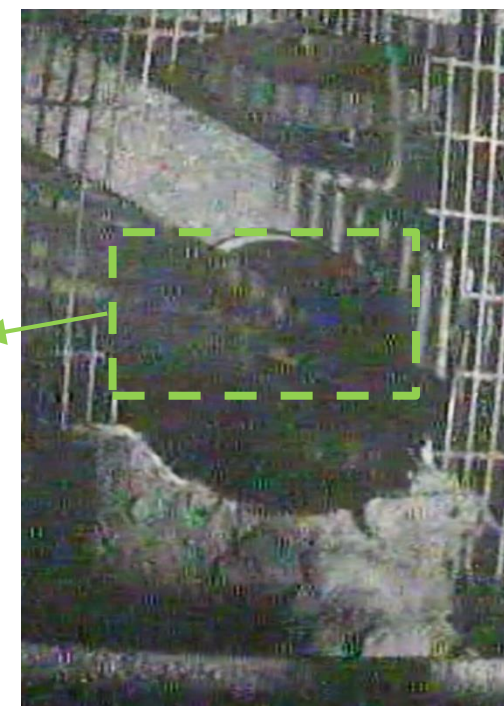
1号機原子炉格納容器内部調査に向けたアクセスルート構築のための作業を実施中です。
2021年7月15日にグレーチング下部鋼材、手摺(横部)を切断し、9月17日電線管4箇所を切断し、アクセスルート構築に関わる干渉物の切断が全て完了しました。

10月5日、調査用ROV※3投入用のガイドパイプ挿入の準備作業が完了し、10月8日から10月中旬を目途に、ガイドパイプの挿入作業を実施します。

原子炉格納容器内干渉物切断
(上部から見た電線管(切断前))

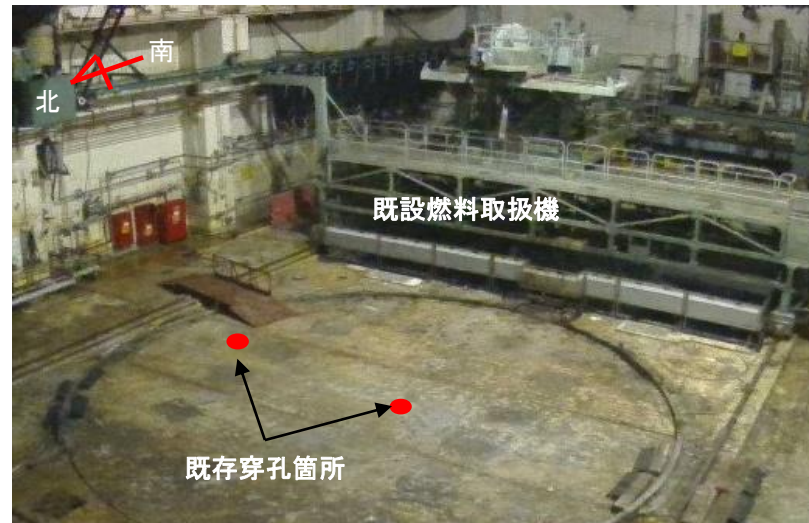
既存穿孔箇所配置

2号機シールドプラグ※1の既存穿孔箇所による線量調査を2021年8月から9月にかけて実施しました。

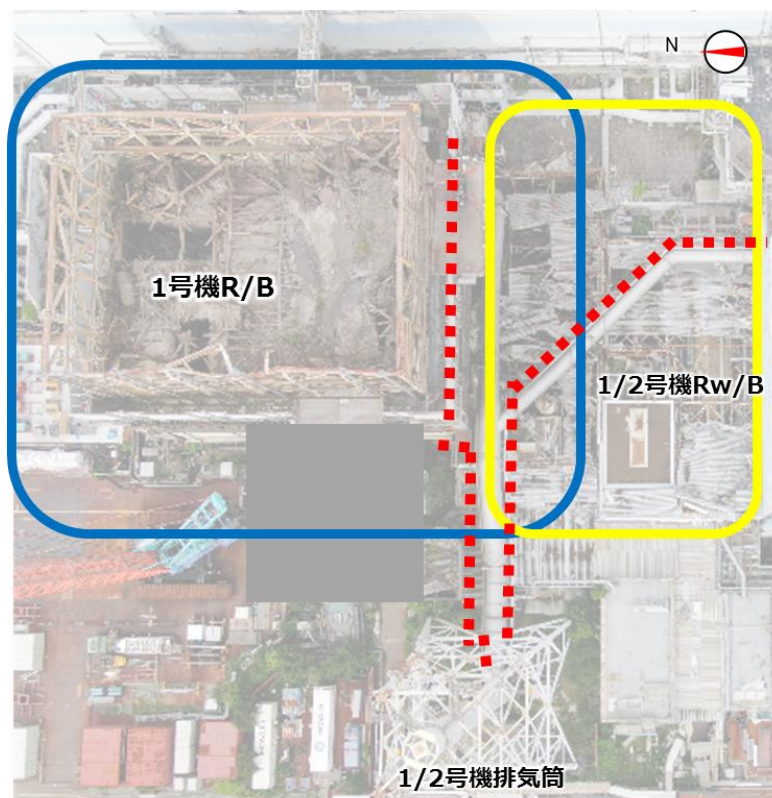
1・2号機非常用ガス処理系配管の他工事との干渉範囲

1、2号機非常用ガス処理系(SGTS)配管のうち屋外に敷設している配管については、1、2号機廃棄物処理建屋の雨水対策工事及び1号機燃料取り出し用大型カバー設置工事に干渉することから配管の撤去を実施します。

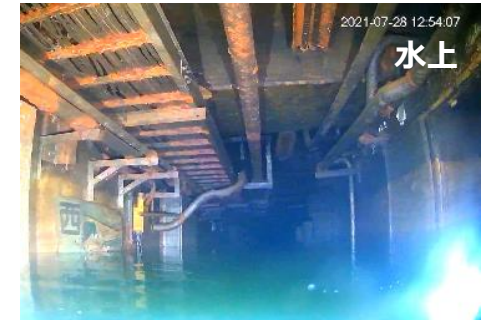
調査結果（カメラ調査）

- カメラ調査で確認できたこと
- ・水中と水上を同時に目視確認したことで、過去の水中ROV※²の調査と比較して、正確な位置と数を確認できました。
- ・土のうの多くはスラッジ(泥状の固体)に覆われていますが、比較的形をとどめています。今後設計及び回収作業に資する詳細な土のうの位置データが採取できました。
- ・目立った干渉物はありませんでした。

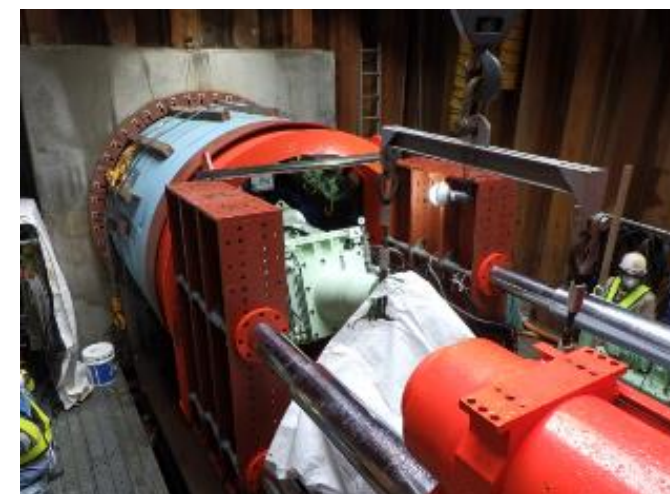
2021年9月6日より推進トンネル工法による掘進作業を開始しました。

推進トンネル工法による掘削状況

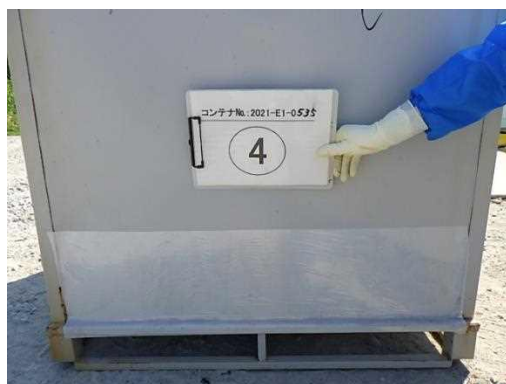
一時保管エリアWにおいて、廃棄物を保管しているコンテナ1基の底部に溜まっていた水が漏えいしたことを踏まえ、外観目視点検と内容物確認を実施することとしました。
 一時保管エリアに保管しているコンテナ5,338基の外観目視点検が2021年7月30日に完了し、著しい腐食やへこみが確認されたコンテナについて、補修を実施しました。内容物が把握できていない4,011基のコンテナの内容物確認は8月3日より開始し、完了は2021年度内目途です。
 なお、準備が整い次第、腐食が確認されたコンテナについては、新しいコンテナへの詰め替えを実施する予定です。

側面下部に著しい腐食があるコンテナ補修

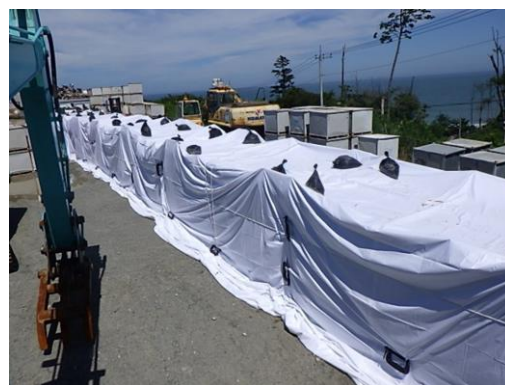
また、一時保管エリアP排水柵における放射能分析結果において、全ベータの値が一時的に上昇し、一時保管エリアPに保管しているノッチタンク2基の天板ハッチ部蓋がずれて、水が天板ハッチ部から漏洩したと推定したことから、ドローンを用いた調査を実施しました。
 8月10日、一時保管エリアのコンテナ及びノッチタンク上部の状態を確認した結果、一時保管エリアWに保管しているノッチタンク2基の天板に穴があることを確認したことから、仮設シート養生を実施しました。

ノッチタンク仮設シート養生
