# 東日本大震災の記録

相双建設事務所  
河川・海岸課 技師 片寄友康

## 海岸災害復旧の概要について(途中経過報告)

施工場所:相双管内海岸

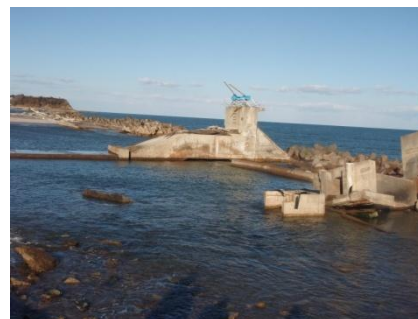
写真1 海岸被災状況(南相馬市)

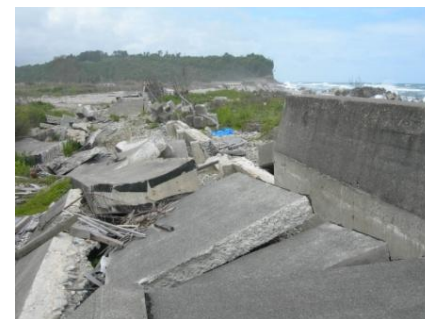
写真2 海岸被災状況(楢葉町)
