福島第一原子力発電所現地確認報告書

- 1 確認日
令和3年 2月18日 (木)
- 2 確認箇所
サブドレン他浄化設備
- 3 確認項目
サブドレン他浄化設備 pH緩衝塔の現況確認

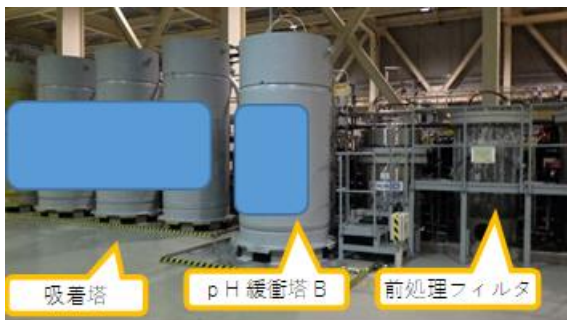
- ・ A系及びB系ともにpH緩衝塔の設置は完了していた。東京電力によればA系が令和2年10月に、B系が令和3年1月に運用を開始したとのことである。（写真2）
- ・ また、A系においては前処理フィルタの交換作業を行うために作業通路の確認等の作業が行われていた。（写真3）

(写真 2-2)
サブドレン他浄化設備 (B系) の
状況

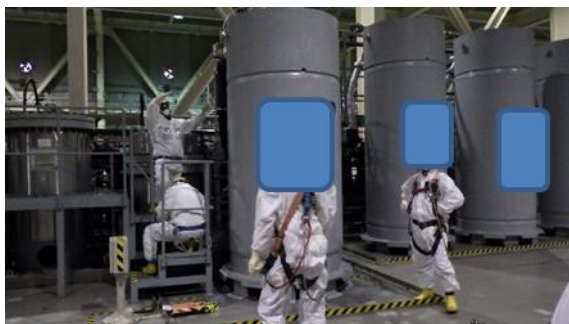
(写真 3)
作業通路の確認等の状況
