福島第一原子力発電所現地確認報告書

1～3号機タービン建屋内炉注水ポンプ及び窒素封入設備（1～3号機タービン建屋）

タービン建屋内炉注水ポンプ及び窒素封入設備の現況

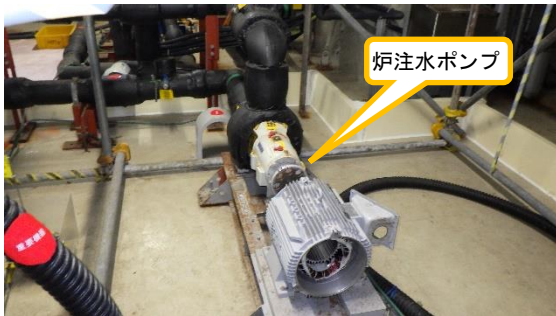
(写真 3 - 1)
2号機タービン建屋内炉注水ポンプ
の状況

- ・現地確認時、2号機タービン建屋内炉注水ポンプの定期点検が行われていた。作業員がポンプの電動機を分解し、ボルトを金属ブラシで清掃するなどの作業を行っていた。（写真3）
- ・窒素封入設備の一部は金属製の区画で覆われ、人が容易に接近できないように厳重に管理されていた。（写真4）

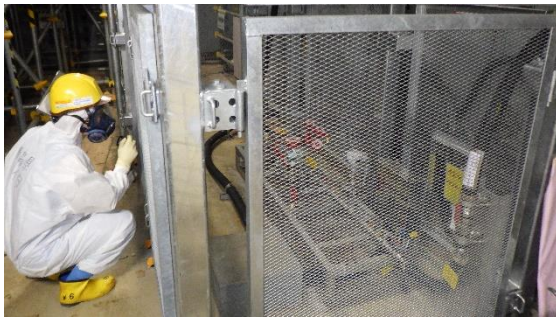
(写真6)
3号機窒素封入設備の状況

- ・窒素封入設備の一部は金属製の区画で覆われ、人が容易に接近できないように厳重に管理されていた。(写真6)

- ・タービン建屋内炉注水ポンプや配管周辺に水が漏えいした形跡はなかった。
- ・窒素封入設備について、目視確認した範囲内で異常は認められなかった。
