福島第一原子力発電所現地確認報告書

5・6号機敷地護岸ヤード

多核種除去設備等処理水希釈放出設備及び関連施設設置工事の状況

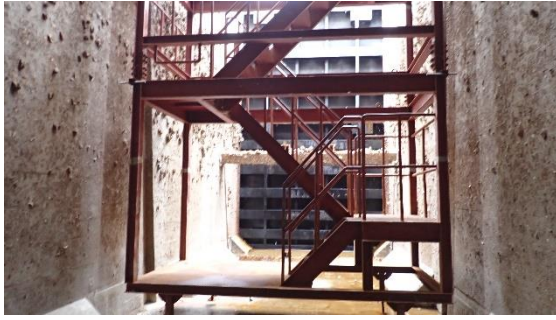
- ・取水路には希釈用海水に含まれる異物を取り除くためのスクリーン設備（除塵機）が4箇所設置されていた。また取水路内の堆砂は除去されていた。（写真1）
- ・前回確認時（令和4年12月9日）同様、5号機取水路では希釈用海水を取水するための海水移送ポンプは仮置きしているとのことだった。

(写真1-1)
取水路の様子
※陸側から海側に向かって撮影
手前の階段は地上と取水路内を昇降するためのもの

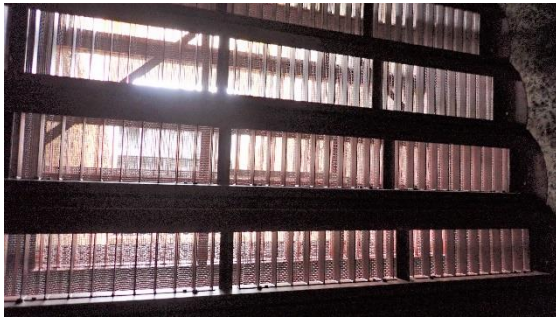
(写真1-2)
設置されたスクリーン設備の様子
※陸側から海側に向かって撮影
