## 福島第一原子力発電所現地確認報告書

- 1 確認日  
令和5年4月6日（木）
- 2 確認箇所  
5号機原子炉建屋
- 3 確認項目  
5号機原子炉建屋における地震計の設置状況
- 4 確認結果の概要

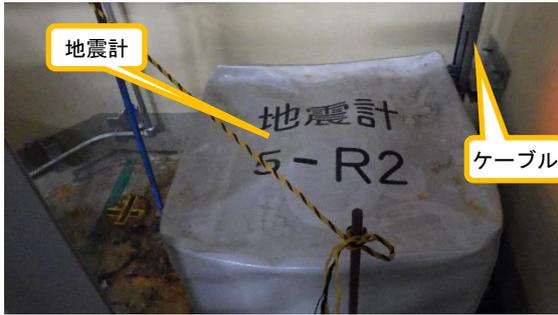
(写真1)  
地震計（地下1階（基礎版上））設置の状況①

- ・5号機原子炉建屋の基礎版上（地下1階）及び2階に設置されている地震計はシートに覆われていた。目視できる範囲で地震計及びそれに接続するケーブルに異常等は認められなかった。（写真1、2）
- ・同地震計の周囲には緑色の線がひかれ、そこには「仮置き禁止エリア」と表示されていた。（写真1、2）
