福島第一原子力発電所現地確認報告書

5・6号機敷地護岸ヤード（放水トンネル）

多核種除去設備等処理水希釈放出設備及び関連施設の使用前検査の状況

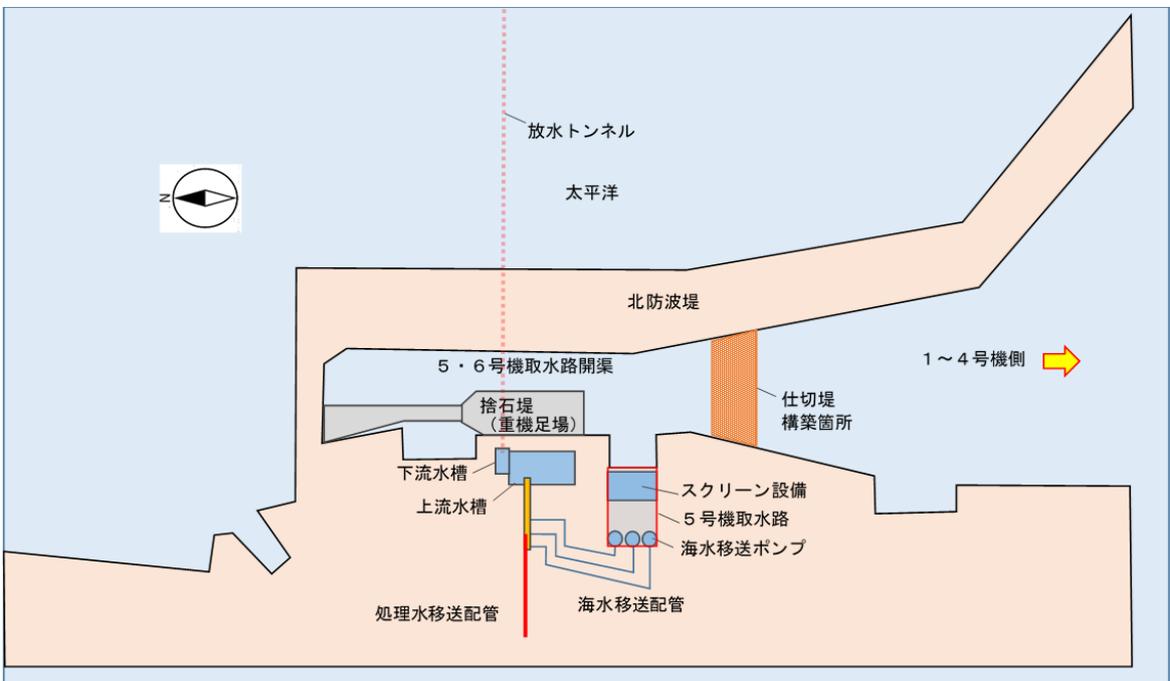
(図2) 5・6号機敷地護岸ヤード付近の概要図

本日、核原料物質、核燃料物質及び原子炉の規制に関する法律に基づき、ALPS処理水希釈放出設備及び関連施設のうち、「放水トンネル」について、東京電力が原子力規制庁による使用前検査（外観・据付検査）を受けていたことから、その状況を確認した。（図1及び図2）（前回確認：[令和5年5月8日](#)（トンネル施工状況確認））

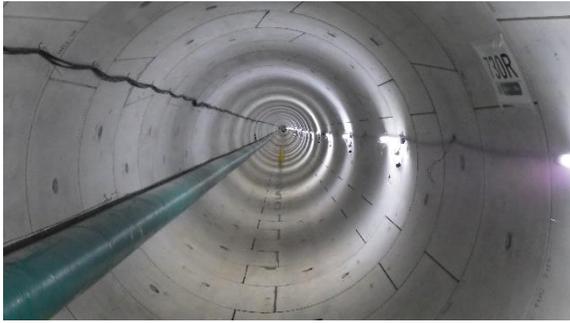
(写真1)
放水トンネル内の状況

- ・放水トンネルの坑口より海側に位置する700m地点を起点として放水口近傍までの約300mの区間について、トンネル内部を構成するセグメントの外観・据え付け状況を以下のとおり検査した。検査は700m地点から放水口近傍に向かう班と放水口近傍から坑口側へ向かう2班体制で行われた。（写真1）
- ・コンクリート製セグメント1リング毎に各セグメントの製造番号が資料と合致していることを確認し、併せて、セグメントの表面に異常がないか目視で確認した。（写真2）
- ・放水口近傍に設置された鋼製セグメントは表面にコンクリートが吹き付けされており、施工状況を目視で確認した。（写真3）
