『福島県原子力発電所安全確保技術検討会が取りまとめた 8項目の要求事項』に関する対応について

東京電力ホールディングス株式会社

2023年7月18日

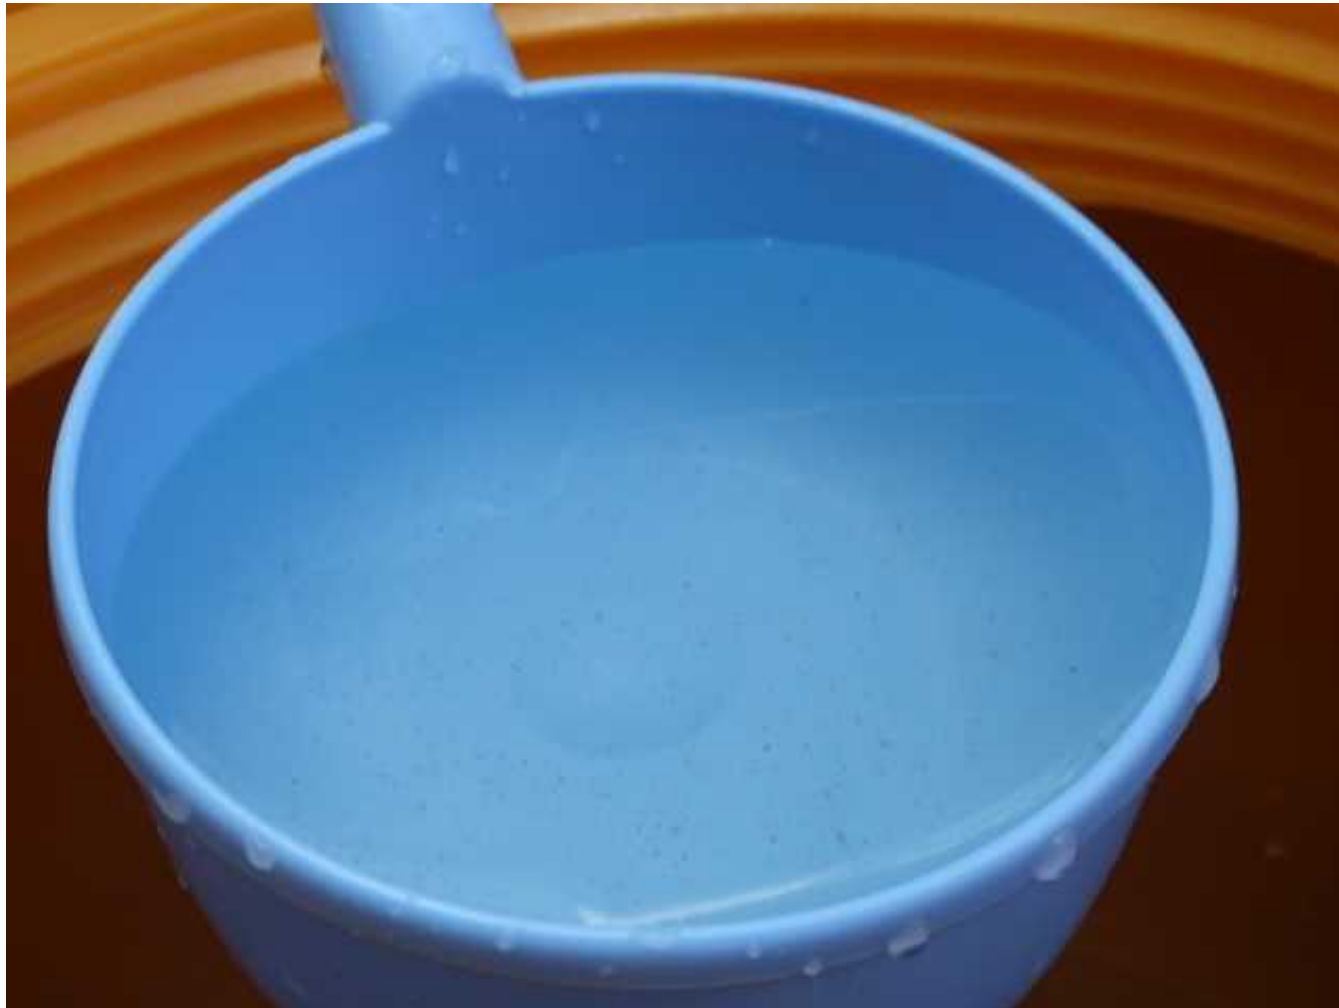
タンク底部水の状況

◆ 懸濁物があることを目視で確認

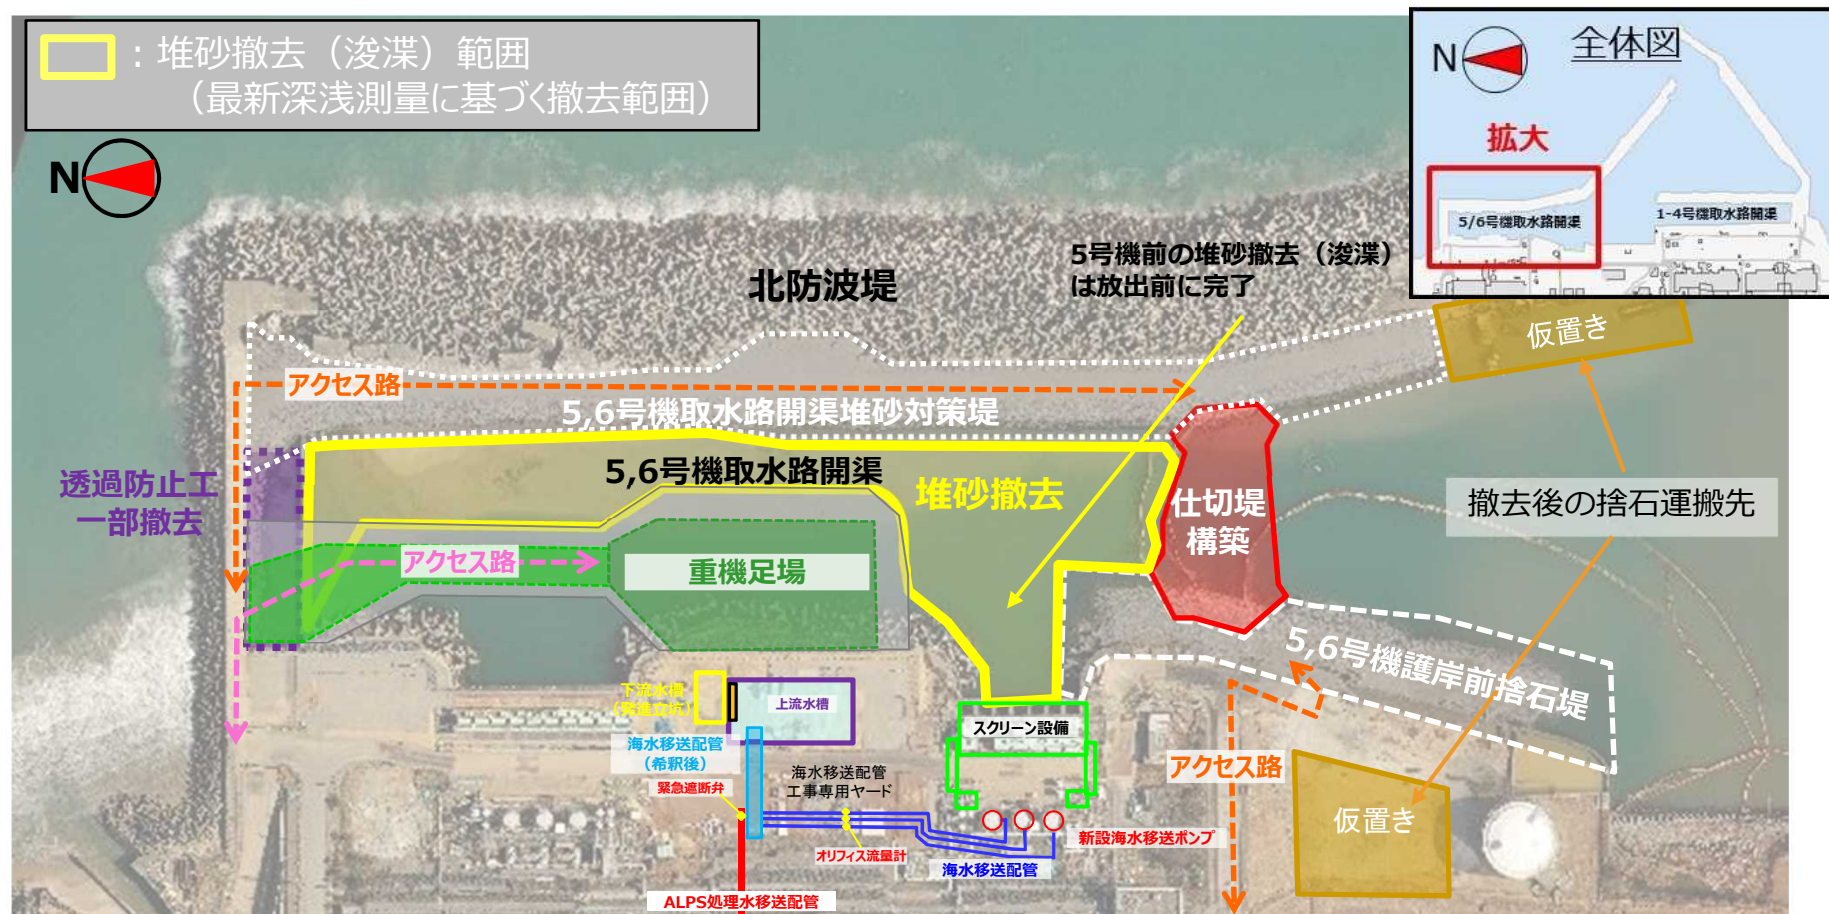
- 取水のための港湾内工事として、比較的放射性物質濃度の高い1-4号機側の港湾から仕切るため、5,6号機取水路開渠に仕切堤（捨石傾斜堤＋シート※）を構築する。
- また、港湾外から希釈用の海水を取水するため、北防波堤の透過防止工の一部の撤去する。
- さらに、5,6号機取水路開渠内の環境改善を目的に堆砂を撤去（浚渫）する。放出以降も必要に応じて港湾内の浚渫を実施予定。

※ 軟質塩化性ビニル製マット 厚さ=5mm

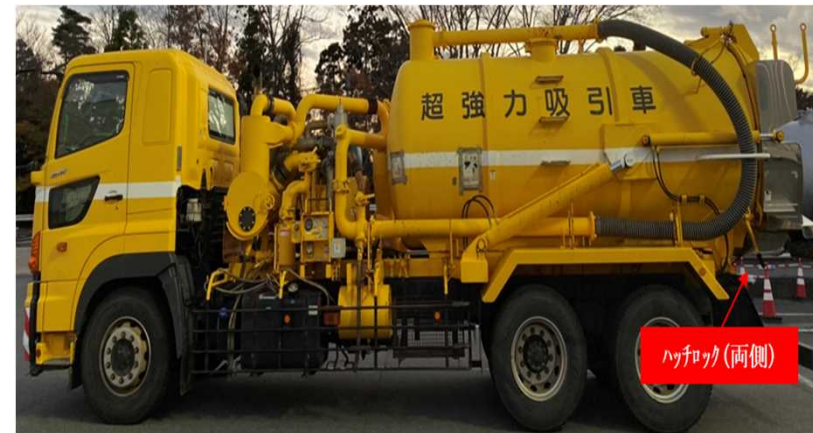
1. パワブロをK4エリアへ設置する。
2. ホースにて吸引作業を実施する。
3. パワブロをプロセス主建屋へ移動する。
4. パワブロからプロセス主建屋へ移送を実施する。
5. 上記1～4の手順を繰り返す。

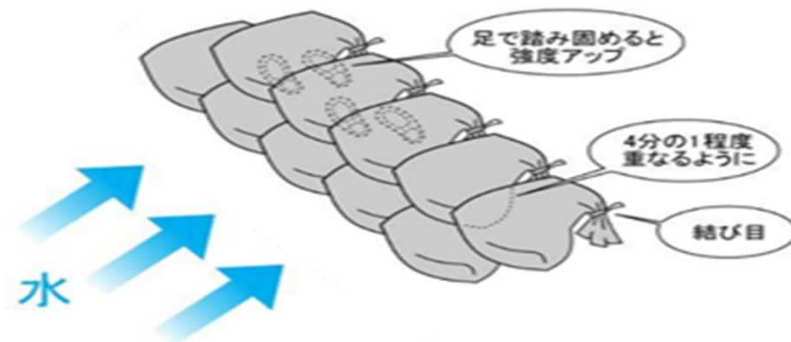
土嚢設置手順書 (4名対応)

1. K4エリア外堰からの漏えい状況を確認する。
2. 土嚢保管場所へ土嚢を取りに行く。
3. 土嚢の積み上げ作業を実施する。

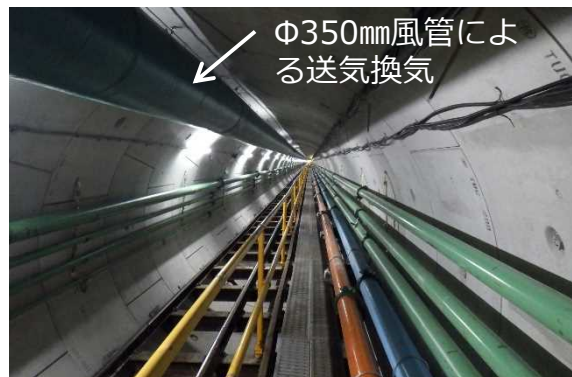
酸素欠乏症対策の坑内換気

- 作業現場の安全対策
 - ・酸素欠乏症等災害防止対策
 - ・可燃性ガス対策・通路確保
 - ・立坑上部の転落防止措置
 - ・緊急時の合図設備（ブザー等）や連絡設備
