福島第一原子力発電所現地確認報告書

プロセス主建屋南側遠隔操作室

除染装置タンク内残スラッジの地下貯槽への移送

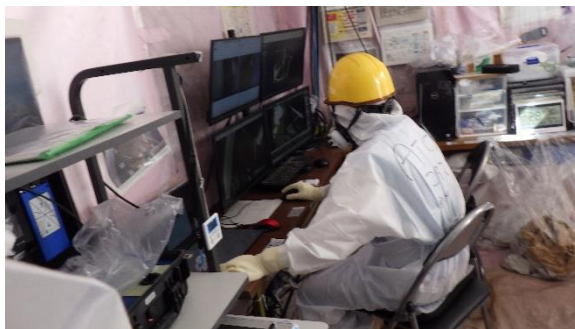
- ・ PMB南側の遠隔操作室から、除染装置タンク内部やタンク周辺の状況を監視カメラの映像で確認しながら、タンクにろ過水を入れて攪拌し、タンクに入れたホースからスラッジを回収する作業が行われていた。（写真1）（写真2）
- ・ 作業は遠隔で行われ、屋外のろ過水ポンプ操作者及び回収ポンプ操作者と遠隔操作室内の指示者が連絡を取りながら作業を行っていた。

(写真1)
遠隔操作室での監視状況

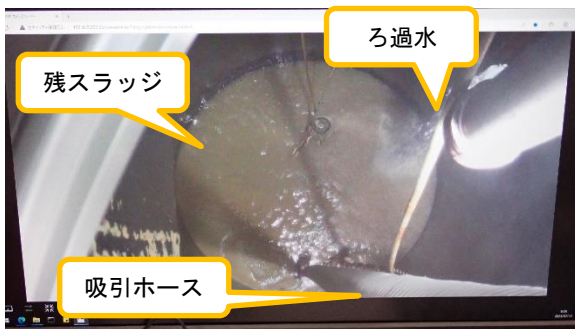
(写真2)
除染装置タンク内部の状況
