福島第一原子力発電所現地確認報告書

ALPS処理水初回放出に向けたALPS希釈放出設備の状況

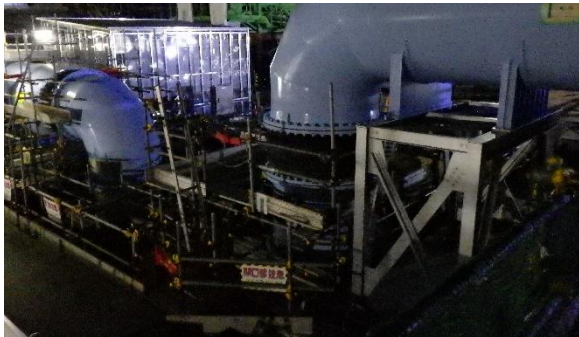
(写真 1 - 1)
海水移送ポンプの状況

- ・希釈用の海水約 1,200 m³を放水立坑に移送する作業が行われた後、海水移送配管、移送ポンプの状況を確認したところ、配管からの滴下等の異常は確認できなかった（写真1）

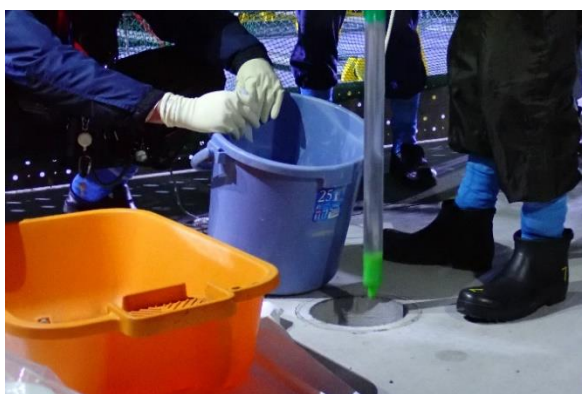
(写真2)
試料採取状況

- ・海水により希釈されたALPS処理水を測定するため、放水立坑から直接汲み上げて試料採取していた。（写真2）
また、試料採取にはJAEA、IAEAの職員が立ち会っていた。
- ・採取した試料は、7Lになり、東京電力、JAEA、IAEAの3か所で分析するため、計4つの容器（東京電力1本、JAEA1本、IAEA2本）に分けられた。（写真3）
- ・8月24日に希釈したALPS処理水の測定結果が公開され、トリチウムの分析結果は東京電力の測定結果 53Bq/L、JAEAの測定 48Bq/Lであった。これは、運用の目安値 1500Bq/L を十分に下回っていること、また、計算上の濃度と同程度であったことを確認した。

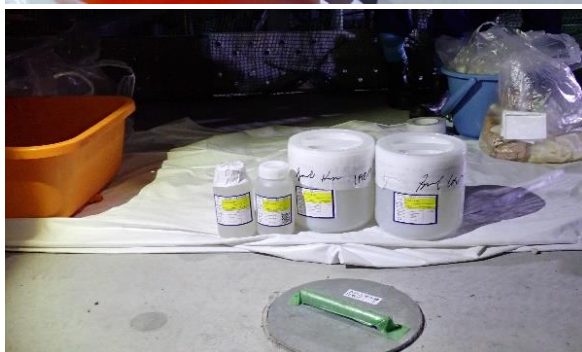
(写真3)
試料採取完了後の状況

左から JAEA用 500mL ポリ瓶	1本
東京電力用 500mL ポリ瓶	1本
IAEA用 3L 容器	2本
