# おうせがわ 逢瀬川河川改修 進捗状況

令和5年9月末現在 事業進捗率 95%

# 一級河川 逢瀬川

郡山市若葉町地内

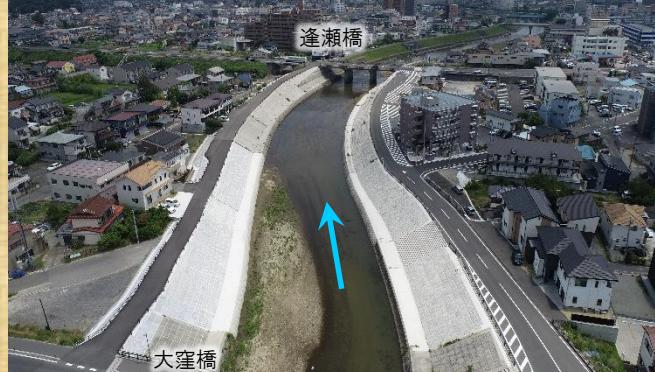
## ① 逢瀬橋から大窪橋までの区間

① 逢瀬橋から大窪橋間の築堤護岸及び堤防道路が令和4年度に完成しました。

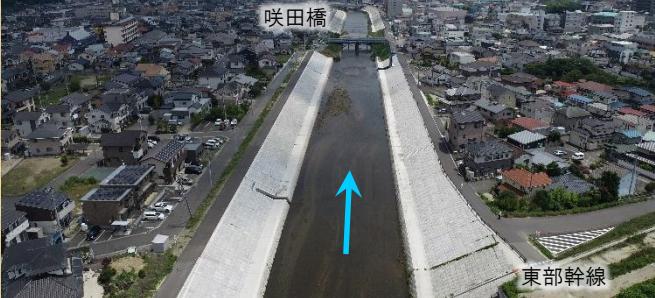
## ③ 咲田橋から東部幹線(市施行)までの区間

③ 咲田橋から東部幹線間の築堤護岸及び堤防道路が完了しました。令和5年度から咲田橋架け替えのため、旧橋撤去工事に着手しています。

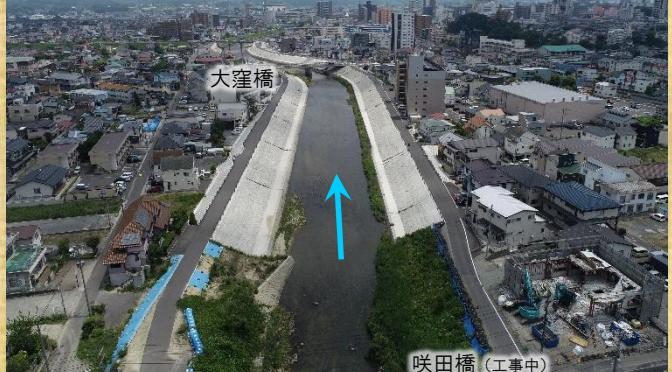
## ② 大窪橋から咲田橋までの区間

② 大窪橋から咲田橋間の築堤護岸及び堤防道路が令和4年度に完了しました。(咲田橋施工範囲を除く)

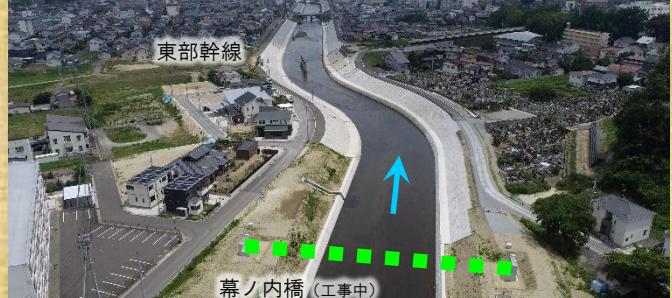
## ④ 東部幹線から幕ノ内橋までの区間

④ 東部幹線から幕ノ内橋上流部間の築堤護岸が概ね完了しました。令和5年度から幕ノ内橋上部工に着手しています。

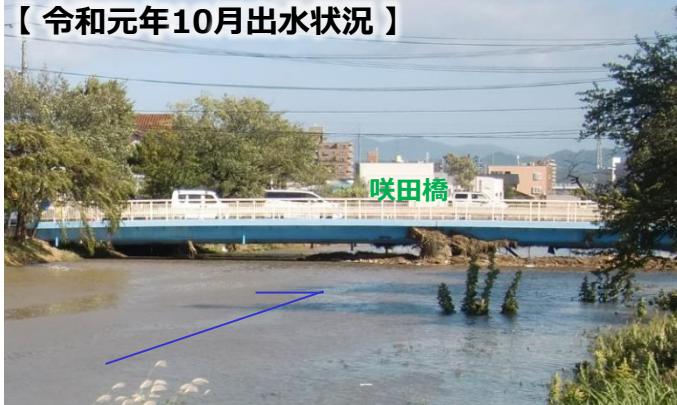
## 【令和元年10月出水状況】

河川断面が狭小であったため、昭和61年8月の台風、平成10年8月や平成23年9月の集中豪雨などに伴い沿川市街地の浸水被害が発生しました。また、令和元年東日本台風時には阿武隈川本川の異常な水位上昇に伴う浸水被害も発生しています。河川の断面積を広げるとともに堤防の高さを上げることにより、浸水被害の発生を軽減します。
