1 概要

施設名称	受入・分別施設及び土壌貯蔵施設 (大熊①工区)	調査日	令和4年9月16日
------	----------------------------	-----	-----------

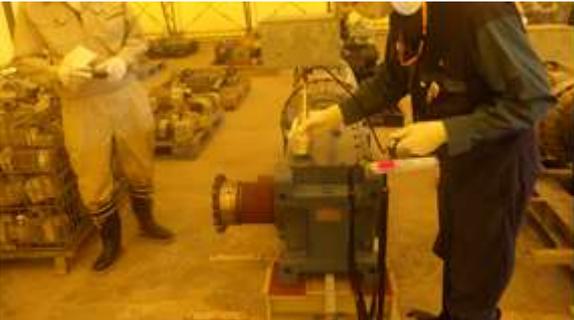
<p>受入・分別施設の解体準備状況 解体物については施設から搬出する前に汚染検査が実施され、汚染がないことが確認されていた。</p>	<p>受入・分別施設内の状況 施設内は2重扉で負圧管理されており、粉じん等の施設外への飛散防止対策が講じられていた。</p>

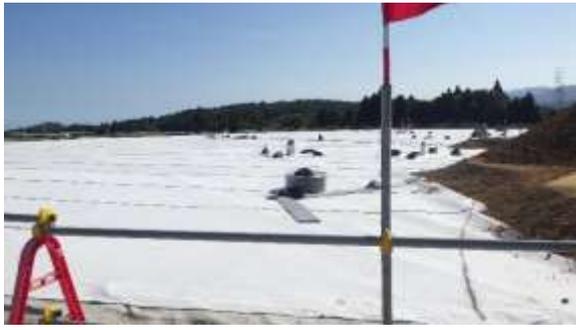
土壤貯蔵施設における除去土壌の埋立状況
埋め立てられた除去土壌の上に不織布が敷かれていた。また、縦管が設置されており、貯蔵地発生ガスの排除が図られていた。
