燃料デブリの取り出し

格納容器の内部調査

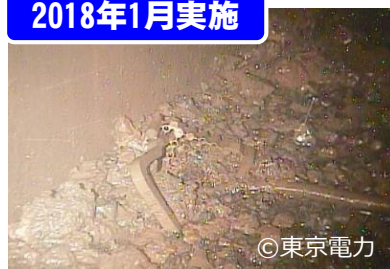
2018年1月実施

燃料集合体の一部がペDESTアル内に落下しており、その周辺に確認された堆積物は燃料デブリと推定されています。

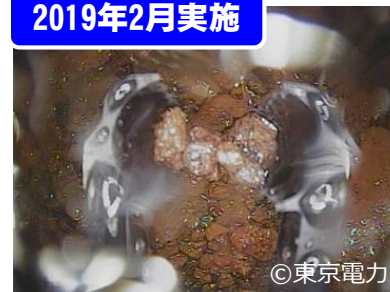
2019年2月実施

接触調査により、小石状等の堆積物を把持して動かせることや、把持できない固い岩状の堆積物があることが確認されました。

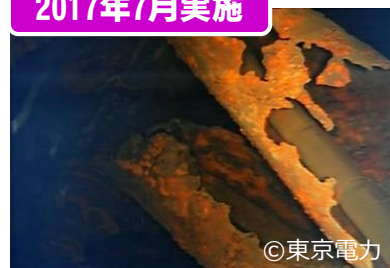
2017年7月実施

原子炉圧力容器内にある構造物と推定されるものが確認されました。また、格納容器底部に堆積物も確認されました。
