福島第一原子力発電所現地確認報告書

1～2号機タービン建屋内炉注水ポンプ及び窒素封入設備（1～2号機タービン建屋）

タービン建屋内炉注水ポンプ及び窒素封入設備の現況

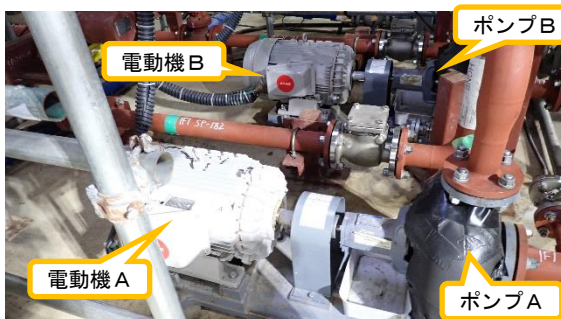
(写真1)
1号機タービン建屋内炉注水ポンプ
の状況

- ・前回確認時、1号機タービン建屋内炉注水ポンプは定期点検中であり、電動機が2台ともポンプから取り外されていたが、今回確認したところ、2台ともにポンプと電動機が接続されていた。（写真1）
- ・窒素封入設備の一部である圧力計等の計器を確認した。窒素封入ラインの入口圧力は約70kPaであり、指示値は安定していた。当該計器を遠隔監視するためのWebカメラが設置されており、「重要機器」、「重要設備のため接近注意」などの標示が行われ、弁は施錠されていた。（写真2）

- ・タービン建屋内炉注水ポンプや配管周辺に水が漏えいした形跡はなかった。
- ・窒素封入設備について、目視確認した範囲内で、圧力計の指示値に大きな振れ等はなく、異常は認められなかった。

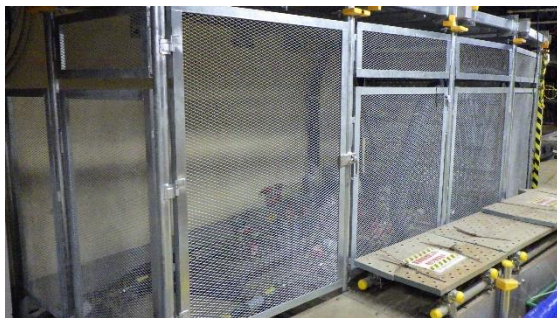
(写真4)
2号機窒素封入設備の状況

- ・窒素封入設備計器の一部は、人が容易に接近できないように金属製の区画で覆われていた。(写真4)
