## 福島第一原子力発電所現地確認報告書

雑固体廃棄物焼却設備（B系）

雑固体廃棄物焼却設備（B系）排ガス分析装置酸素濃度計の指示不良に伴う焼却設備の停止に関する対応状況

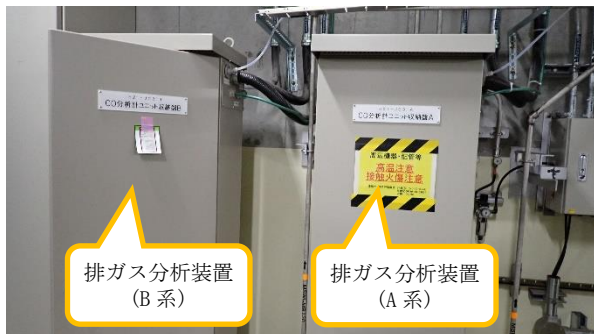
(写真1)

排ガス分析装置は、写真のラック内に収納されている。

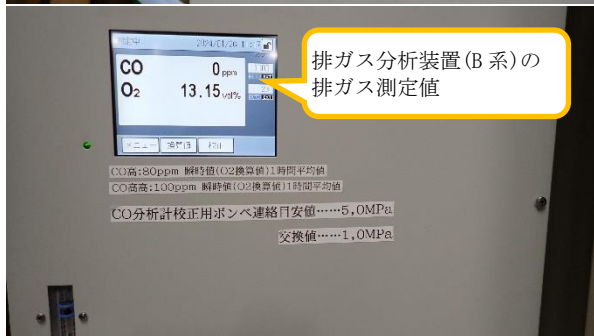
(写真3)

一酸化炭素（CO）濃度は0ppm、酸素濃度は12～13ppmを指示していた。

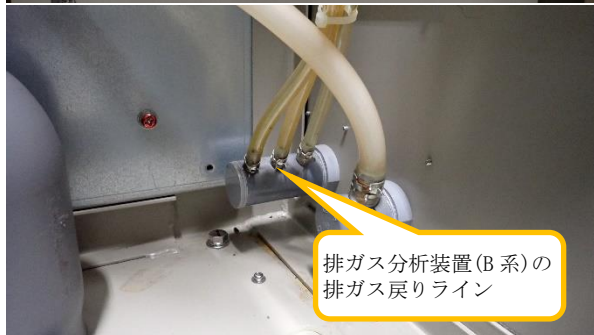
(写真4)

酸素濃度等を測定した後の排ガスを、排ガス分析装置から排気筒に戻す経路（以下「排ガス戻りライン」という。）の配管内に結露が発生して閉塞したため、排ガスを正常に採取・排気できなくなったことが原因と推定される。

排ガス戻りラインに水は溜まっておらず、排ガス分析装置 (B系) は正常に稼働していた。

運転員によるパトロールにおいて、排ガスの採取流量（正常値0.5L/min）、排ガス戻りラインに水が溜まっていないことを確認する。（12月6日から開始）

水が溜まっていた排ガス戻りラインに、ドレントラップ（水と排ガスを分離できる部品）と、内部状況を確認できるドレン配管を追設し、水を排出できる構成に改造する（令和6年6～7月頃を予定）。なお、同様の対策を排ガス分析装置（A系）でも実施する。
