県道いわき石川線法面崩落事故・第3回関係機関連絡会議

いわき石川線法面崩落対策に関する確認事項

主要地方道いわき石川線（才鉢地内） の暫定交通開放時期について

いわき石川線 復旧作業フロー

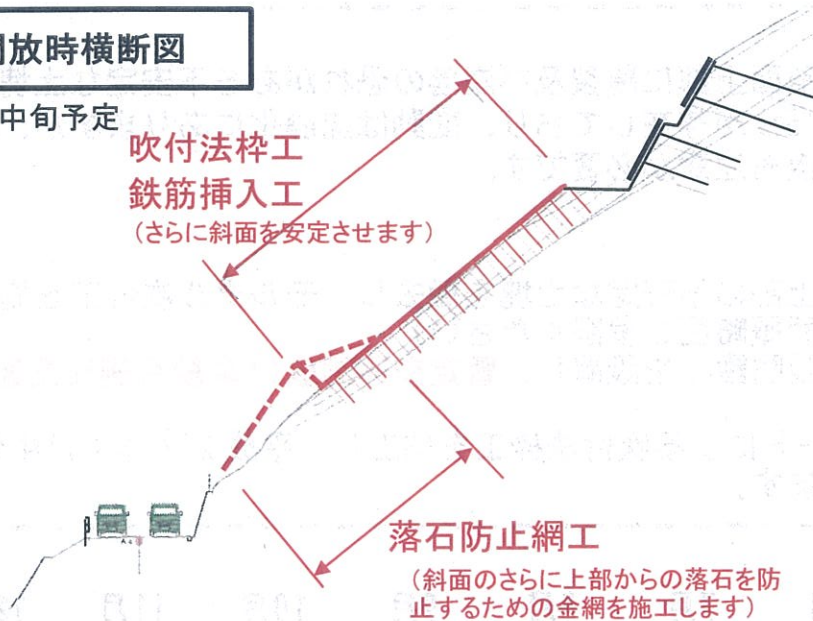
全面交通開放時横断面図

その後、コンクリートによる吹付法砕工を施工し、平成27年1月中旬の全面交通開放を予定しております。

平成27年1月中旬予定

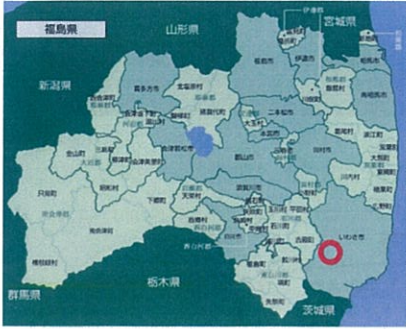
いわき石川線 法面崩落状況

○崩落状況 高さ約40メートル、延長約30メートルの法面崩落

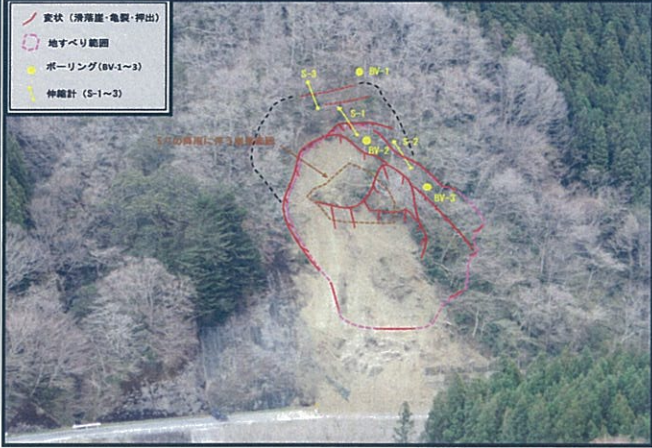
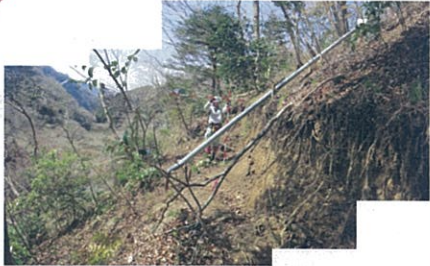
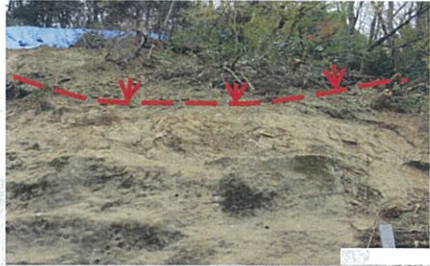
【現状】斜面上部に亀裂及び崩落の恐れがある不安定な土塊があり、変動は沈静化にありますが、現在も変動が継続しているため今後も注意が必要な状態にあります。

複数の亀裂及び段差

想定すべり面

崩落土砂
県道 いわき石川線

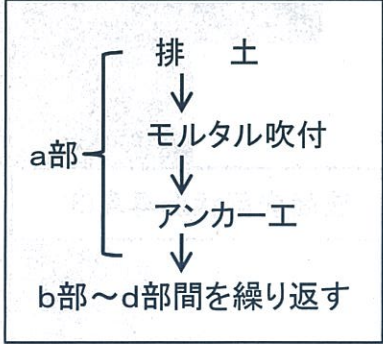
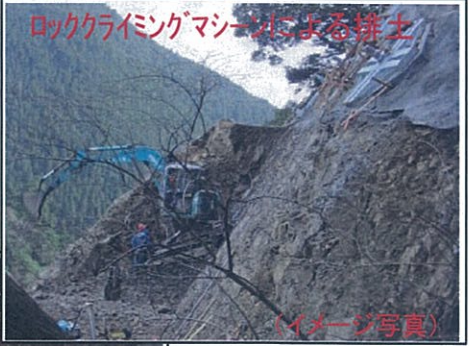
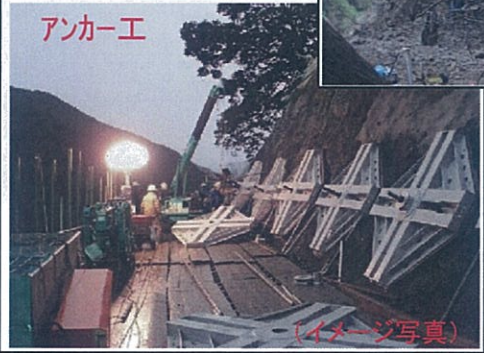
【ステップ1】斜面上部の不安定な土塊を撤去し、モルタル吹付後、アンカー工により地山の安定を図ります。

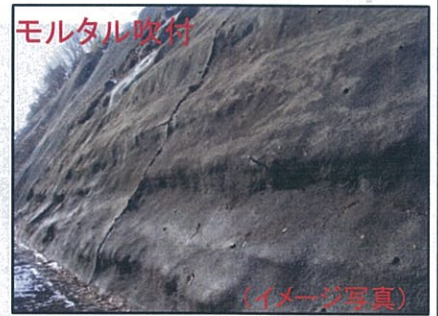
【ステップ2】斜面中段部の法面を整形し、モルタル吹付後、仮設防護柵を設置します。

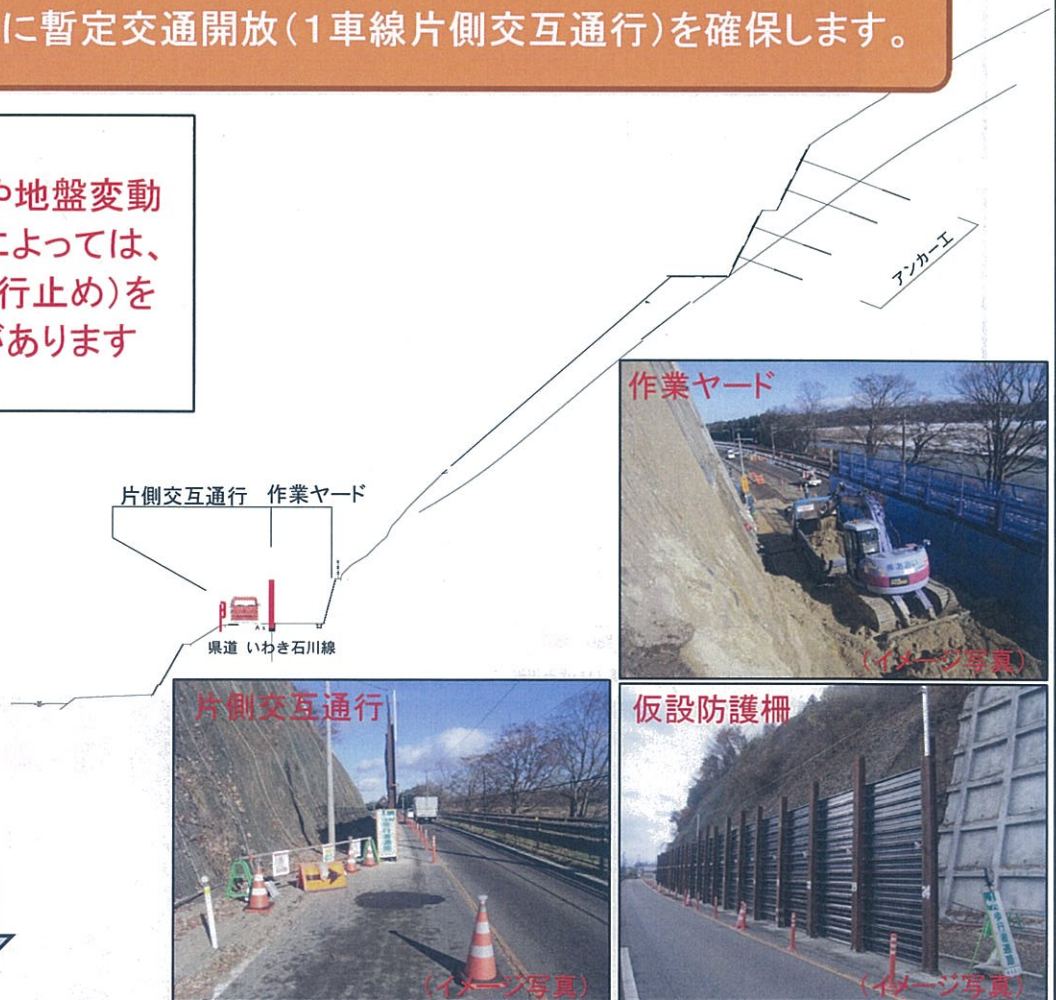
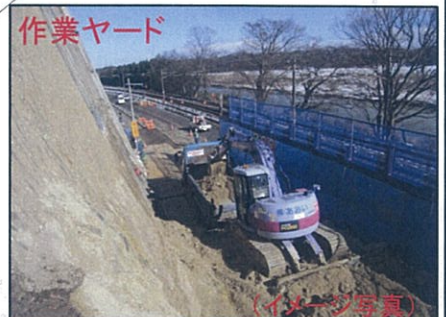
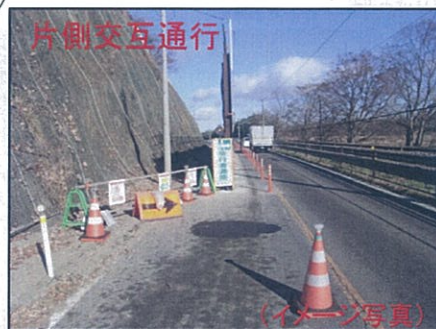
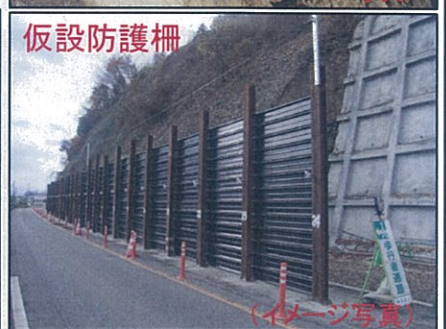
9月末に暫定交通開放(1車線片側交互通行)を確保します。

※気象条件や地盤変動観測の結果によっては、通行規制(通行止め)をかける場合があります

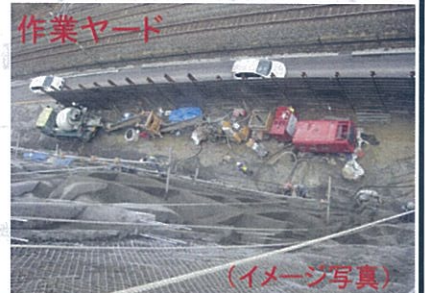
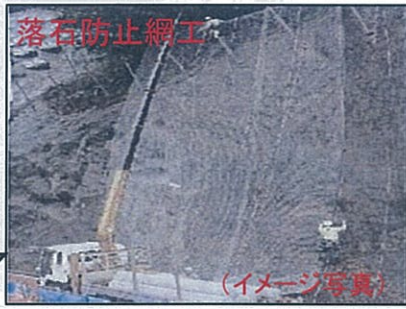
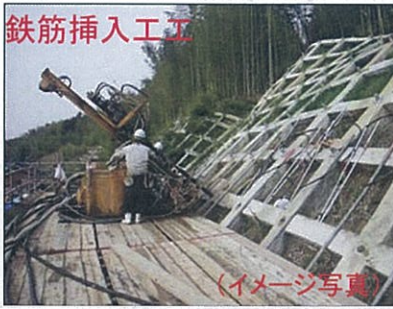
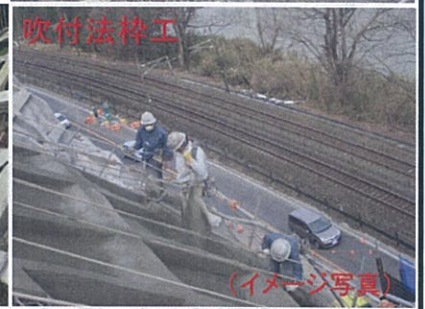
【ステップ3】コンクリートによる吹付法砕工の施工後に鉄筋を挿入し地山を安定化させ、落石防止網を設置、仮設防護柵を撤去し工事が完成します。

吹付法砕工
↓
鉄筋挿入工
↓
落石防止網工
↓
仮設防護柵撤去

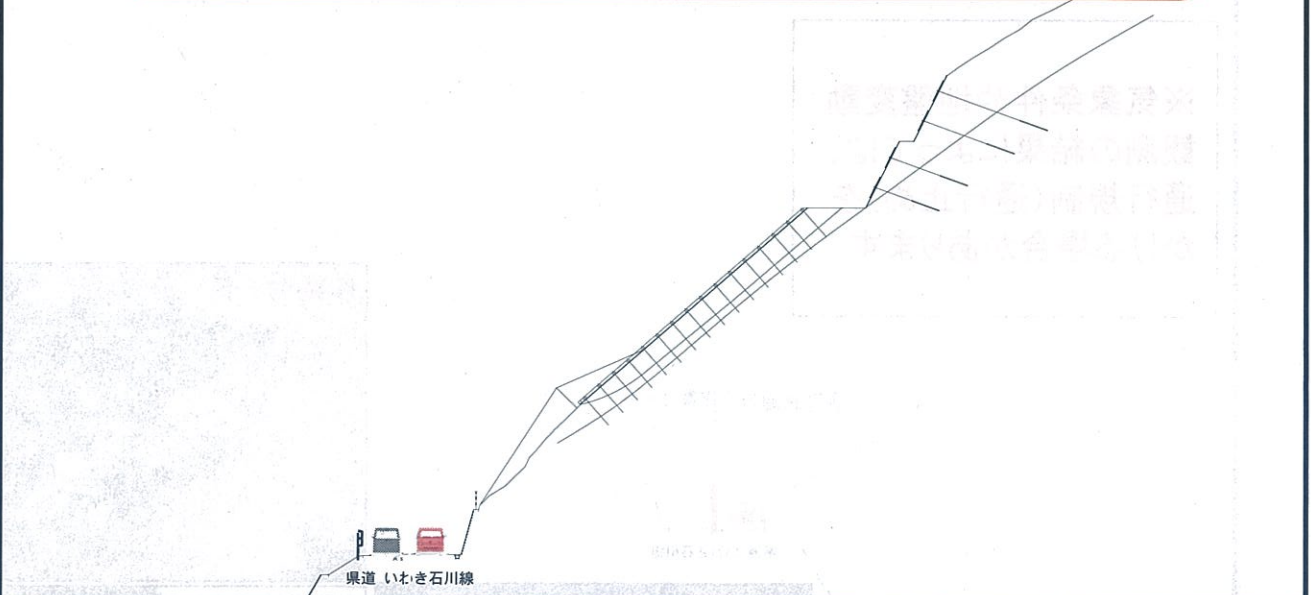
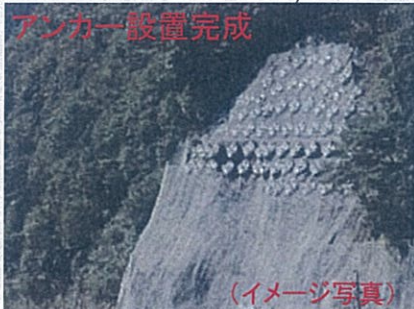
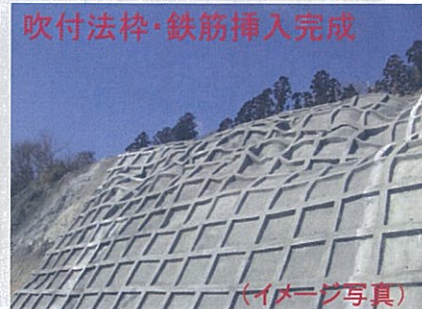
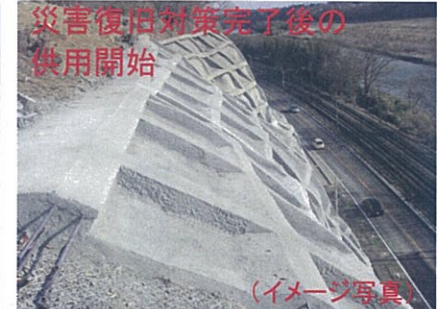
平成27年1月中旬の全面交通開放予定です。
