羽根部に複数の金属を使用したインデューサ作製方法の検討（第2報）

Consideration of inducer manufacturing method using multiple metals in the blade part (second edition)

南相馬技術支援センター 機械加工ロボット科 小林翼 穴澤大樹

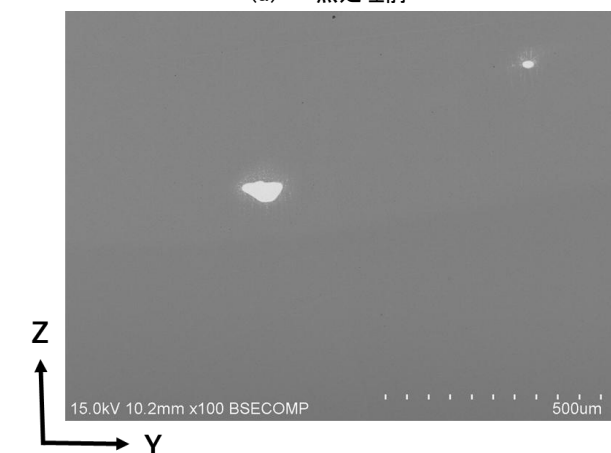
図 1 2 溶け込み部の組織観察結果
(反射電子像、100 倍)

(a) 熱処理前

(b) 熱処理後

溶け込み部の組織はコバルト基合金積層造形部とほぼ同一であるが、コバルト基合金がステンレス鋼により希釈された成分となっていた。各部位の簡易定量分析結果を表 5 に示す。なお、分析は EDS (Energy Dispersive X-ray Spectroscopy) により行っており、定量精度は低いことに注意が必要である。
