## 福島第一原子力発電所現地確認報告書

構内の状況確認

主に汚染水対策に係る構内のタンクエリア等の状況確認を行った。

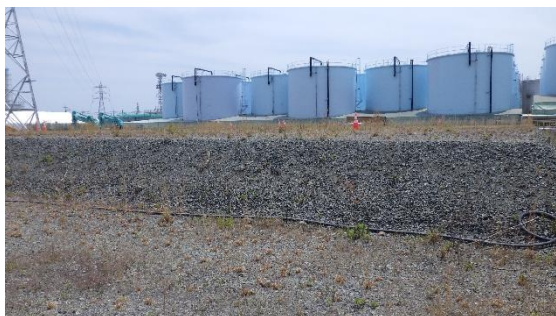
(写真1-1) 地下貯水槽No. 3の地上部の外観

- ・各地下貯水槽の地上部及び観測孔を確認したが、特に異常は認められなかった。（写真1）

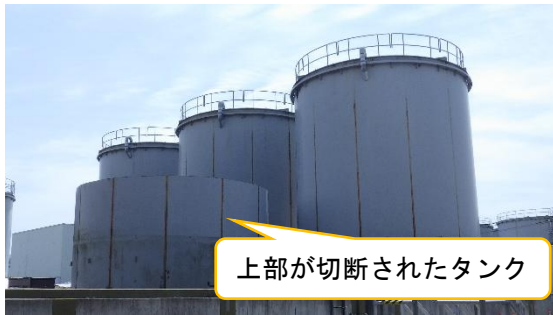
(写真2) J8タンクエリアにおける  
タンク解体状況

- ・ J 8タンクエリアのタンク 9基のうち5基は解体済であった。残るタンク 4基のうち1基はタンク上部が取り除かれていた。これまでのタンク解体では側板を縦に切断していたが、他エリアにおけるタンク解体に向けた知見を得るため、現場確認時は試験的に横に切断する作業が行われていた。(写真2)
- ・ 解体作業が完了した J 9タンクエリアには横置きタンク (ブルータンク) の解体片が置かれていた。(写真3)
