福島第一原子力発電所現地確認報告書

瓦礫類一時保管エリアE1及びE2（図1）

瓦礫類一時保管エリアE1及びE2の状況

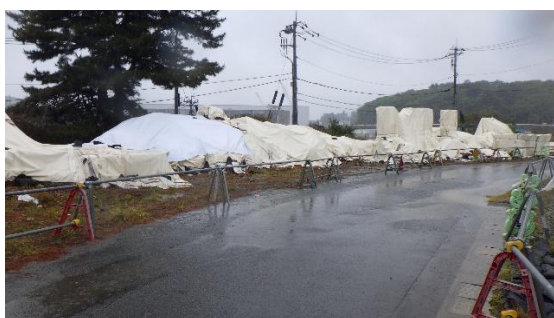
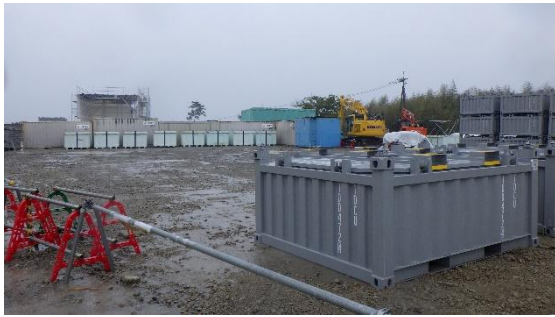
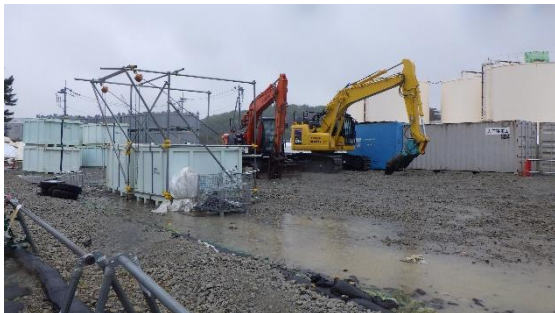
- ・固体廃棄物を収納している保管容器（コンテナ等）の大部分には、雨水等が入らないよう耐候性シートによる養生が施されていた。確認した範囲では積み重ねた保管容器のずれや内容物の漏えい等は認められなかった。
- ・前回確認時に実施されていた、汚染土壌の詰め替え作業は完了しており、当該エリア内に汚染土壌が残っていないことを確認した。（写真1）
- ・東京電力によると、令和8年3月末時点における瓦礫類一時保管エリアE1の保管量は、容量16,000m³に対して2,100m³となっており、前年同時期（令和7年3月末時点）の保管量6,600m³と比較すると大幅に減少し、当該エリア内における屋外一時保管の解消が進展している。

(写真1-1)
一時保管エリアE1の状況①
(東側)

(写真 1 - 2)
一時保管エリア E 1 の状況②
(南側)

(写真 1 - 3)
一時保管エリア E 1 の状況③
(北側)

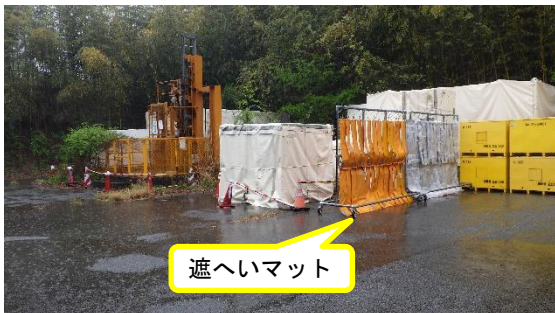
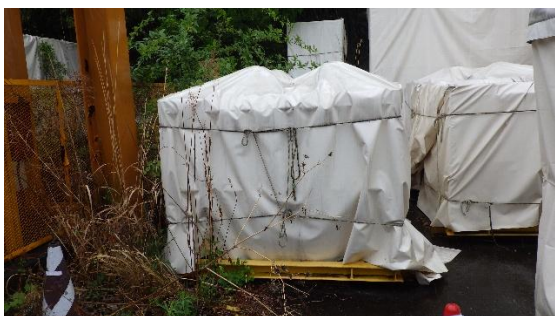
- ・固体廃棄物を収納している保管容器（コンテナ等）には、雨水等が入らないよう耐候性シートによる養生が施されていた。確認した範囲では積み重ねた保管容器のずれや内容物の漏えい等は認められなかった。また、前回確認時から新たに鉛の遮へいマットが保管容器の周囲に設置されていた。（写真2）
- ・入口付近には消火器が設置され、その点検記録によれば毎年定期点検が行われており、適切に維持管理されていることを確認した。（写真3）
- ・東京電力によると、令和8年3月末時点における瓦礫類一時保管エリアE

(写真 2 - 1)
一時保管エリア E 2 の状況①
(西側)

(写真 2 - 2)
一時保管エリア E 2 の状況②
(北側)

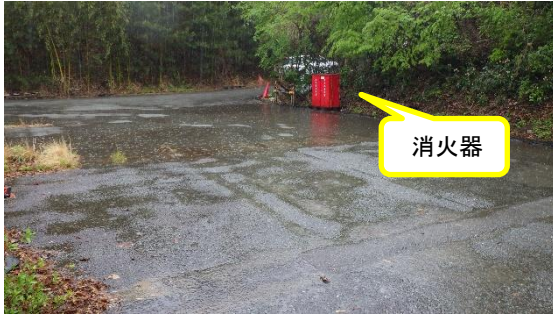
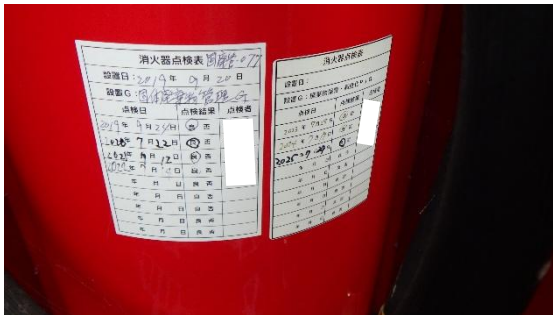
(写真 3 - 1)
消火器の設置状況

(写真 3 - 2)
消火器の点検記録
