令和6年11月26日

## 「除雪機の事故」を招く5つのNG行動 ～安全機能の無効化は絶対やめて～

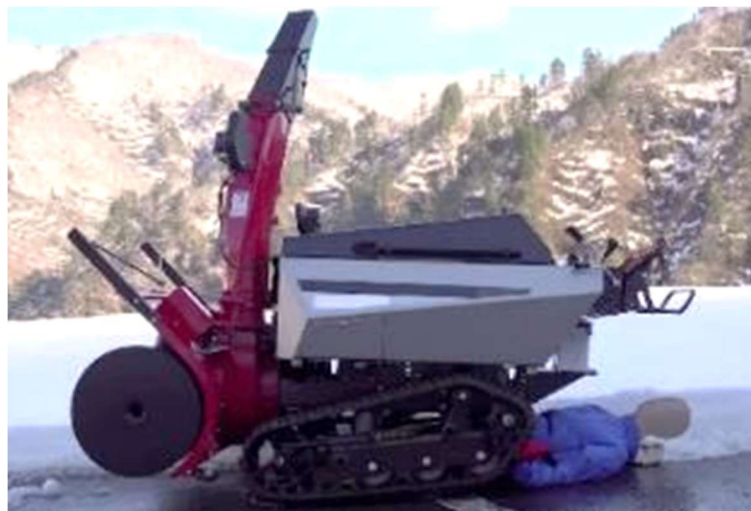
使用中の除雪機の下敷きになり、死亡した。

使用者がデッドマンクラッチ機構を大きな洗濯バサミで固定して安全機能を無効化したため、除雪機を後進中に転倒した際に、手を離しても除雪機の走行が停止せず、使用者に乗り上げて下敷きとなったものと考えられる。

除雪機の下敷きになった様子（イメージ）

デッドマンクラッチ機構のクラッチレバーを固定するなどの安全機能を無効化すると、使用者が転倒などした際に除雪機が停止せず、除雪機にひかれたり、巻き込まれたりするおそれがあります。安全機能を無効化せずに正しく使用するようにしましょう。

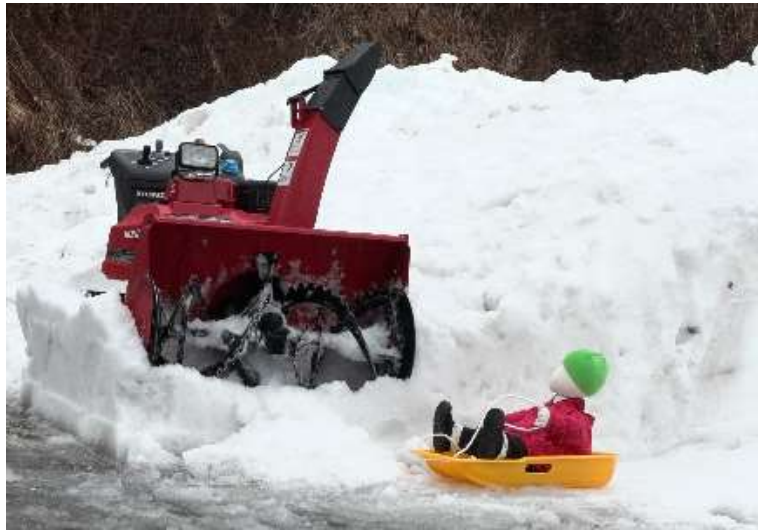
除雪機を使用中、こどもがオーガ（回転部）に巻き込まれ、死亡した。

除雪作業の途中、使用者が除雪機のエンジンを切らずにオーガが回転したままその場を離れたため、周囲で遊んでいたこどもがオーガに接触したものと考えられる。

除雪機の近くでこどもが遊んでいる様子（イメージ）

除雪機のエンジンを掛けたままその場を離れると、こどもが近づいて触れるなどし、思わぬ事故につながるおそれがあります。一時的にその場を離れるときでも、必ずエンジンを切ってください。

除雪作業をする際は、周囲に人がいないことを確認しましょう。特に背丈の低いこどもは死角に入りやすいので、十分気を付けてください。また、後進する際は、足下や後方の障害物を事前に確認し、転倒することがないように気を付けてください。

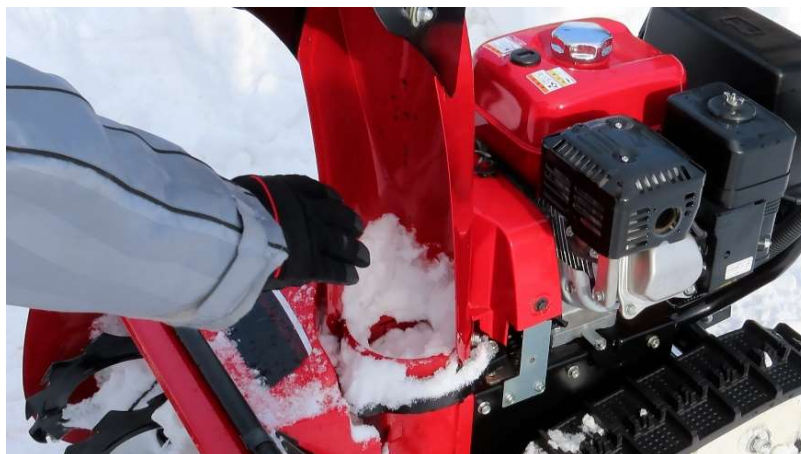
除雪機のブロワ（投雪口）に詰まった雪を取り除く際に、左手指を負傷した。

使用者がエンジンを掛けたまま、付属の雪かき棒を使用せずに直接手で除去したため、回転部に触れ、事故に至ったものと考えられる。

雪かき棒を使用せず、直接手で詰まった雪を掻き出そうとする様子（イメージ）

エンジンを掛けたまま雪を取り除く作業を行うと、手を負傷するおそれがあります。雪が詰まった場合は、エンジン及び回転部の停止を確認し、直接手で行わず、必ず備え付けの雪かき棒を使用して取り除いてください。

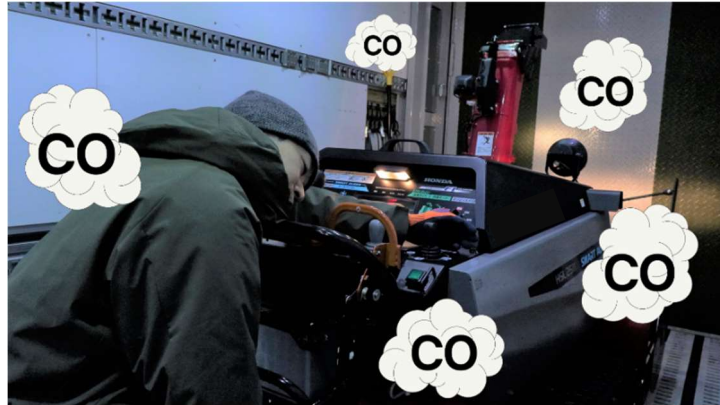
物置で除雪機のエンジンを掛けたままにして、一酸化炭素中毒で 1 名が死亡した。

使用者が十分に換気されていない屋内で除雪機を使用したため、排気ガスにより屋内の一酸化炭素濃度が上昇し、一酸化炭素中毒に至ったものと考えられる。

換気されていない屋内で除雪機のエンジンを掛けたままにして  
一酸化炭素（CO）中毒になった様子（イメージ）

作動中の除雪機の排気には一酸化炭素が多く含まれています。一酸化炭素は無色・無臭で、発生に気が付きにくく、また非常に毒性の強い気体です。閉め切った屋内で除雪機のエンジンを掛けたままにすると、短時間で一酸化炭素の濃度が高くなり非常に危険です。除雪機は始動／停止も含め風通しの良い屋外で使用しましょう。エンジンを切った状態で、手で押して移動できない大型の除雪機の場合は、窓などの開口部を開放して十分な換気が取れていることを確認してから、「屋内で始動し速やかに屋外に出る」、「屋内にしまったら速やかにエンジンを切る」などの対策をしてください。
