福島第一原子力発電所5号機
保安規定違反に係る原因と対策の
検討状況について

平成22年11月18日
東京電力株式会社

1F-5保安規定違反の概要 [1/5]

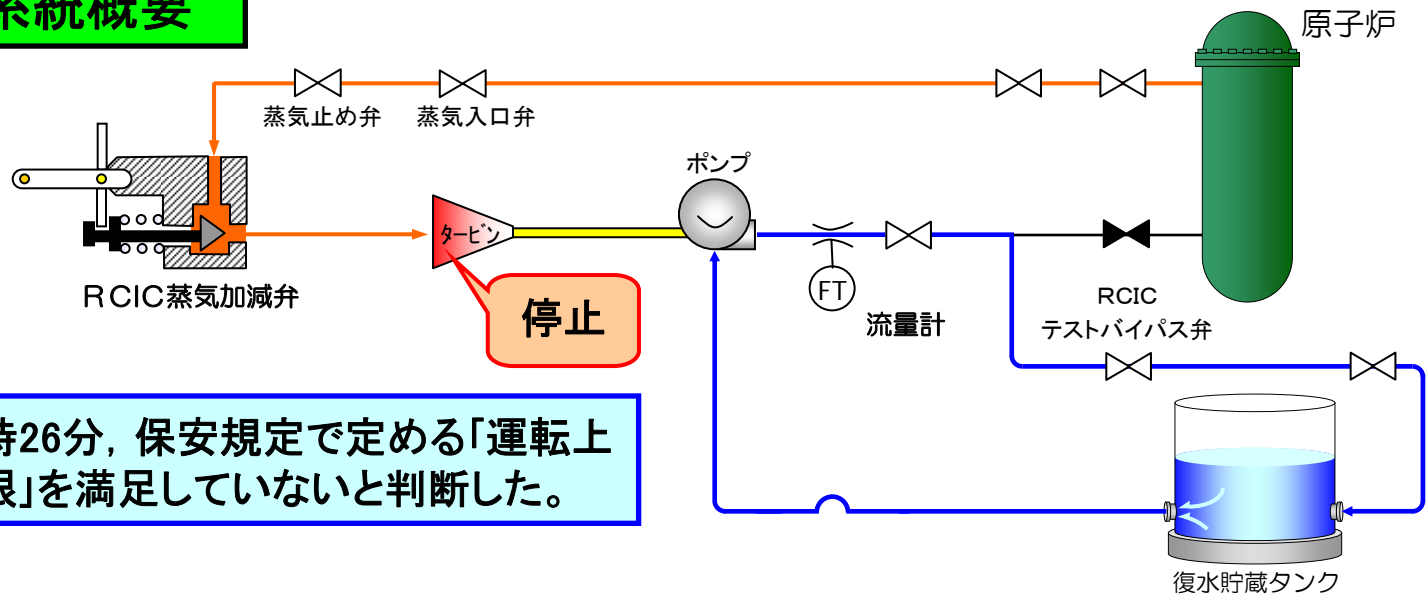
RCIC系統概要

平成22年9月2日午前11時19分、**原子炉隔離時冷却系※**の定例試験(毎月1回)を実施したところ、当該系統の**タービンが自動停止した**。

※原子炉隔離時冷却系: 通常の原子炉給水系が使用できなくなり、原子炉水位が低下した場合において、原子炉の蒸気を駆動源にしてポンプを回し、原子炉の水位確保および炉心の冷却を行う系統。なお、本系統は非常用炉心冷却系ではない。
